## استحکام بخشی لرزه‌ای ابنیه خشتی روستایی

## (مطالعه موردی: روستای تاریخی اصفهک - طبس)

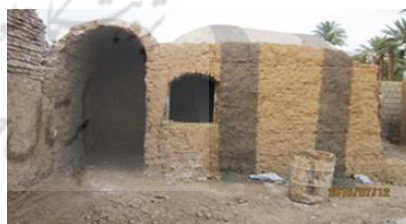
ت 2. جزئیات اجرایی طرح الف (پارسی و منصور، 1395).

طرح الف: این طرح هم‌اکنون به همت مردم محلی و مالکین در بافت خشتی روستا در حال اجرا است. در آن از مش ژئوگرید، به‌منظور یکپارچه کردن اجزای باربر ساختمان (در دو وجه دیوار و تاق)، استفاده شده است. همچنین برای جلوگیری از رانش تاق‌ها و کنترل حرکت جانبی آن‌ها از کلاف‌های چوبی از نوع چوب تبریزی در راستای موازی با تاق استفاده شده و برای اتصال این کلاف‌ها از میلگردهای فولادی نمره 12 به فاصله هر 1.5 یا 2 متر (به‌صورت عمود بر کلاف‌های چوبی) بهره گرفته شده است. با توجه به بودجه محدود مالکین، تلاش شده است تا با قرار دادن مش به‌صورت غیرپیوسته در مقاطعی از دیوارها و تاق‌ها، میزان هزینه صرف شده را کاهش دهند. همچنین در رابطه با اتصال ساختمان به زمین و خشتی نمودن ضعف فقدان فونداسیون، ابتدا پیشنهاد شد که با ایجاد پی شفته آهکی و همچنین اتصال دیوار به پی به‌وسیله میلگرد و بولت این ضعف برطرف شود، اما در حین اجرای پروژه تصمیم بر این شد که تنها از طریق امتداد یافتن مش دیوارها و فرو بردن آن به داخل زمین و اجرای شفته آهک، این مسئله را به‌طور ارزان‌تری حل نمایند (تصویر شماره 2).

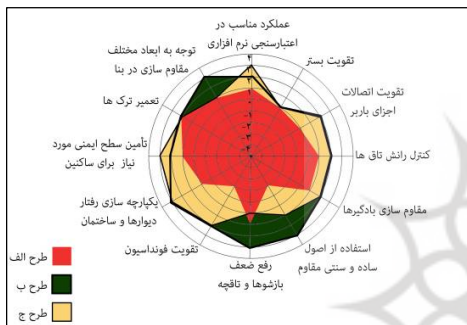
ن 6. مقایسه طرح‌ها از نظر رعایت اصول سازه‌ای (نگارندگان، 1395).

مقطع انتقال بار از دیوارها به زمین و جبران نبود فونداسیون می‌باشد. در طرح الف استفاده از مش ژئوگرید به صورت منقطع و حساب نشده و بدون محاسبات سازه‌ای، چندان تأثیری در یکپارچه‌سازی دیوارها و توزیع تنش‌های کششی ندارد اما در طرح‌های ب و ج اجرای سرتاسری ایف درخت خرما و مش ژئوگرید در دو وجه دیوارها و تاق‌ها عملکرد مثبتی را در این زمینه رقم زده است. در طرح الف رفع رانش تاق‌ها با استفاده از کلاف‌های چوبی که به وسیله میلگرد به یکدیگر متصل شده بودند انجام گرفته است و در واقع میلگرد نقش کش را ایفا می‌کند و نیروی کششی را خنثی می‌نماید اما این مسئله مستلزم آن است که این میلگرد در پاکار تاق و در جایی که نیروی کششی موجود است نصب گردد در حالی که در مواردی می‌توان مشاهده کرد که این میلگرد کششی در نقاطی پایین‌تر و نامناسب قرار گرفته است و دیوارهای زیر تاق را به یکدیگر متصل می‌نماید و نقشی در کنترل رانش تاق ندارد (نمودار شماره 6).
