سرپناه موقت با استفاده از لوله‌های PVC

نرگس محرابی*، آرزو حسین پور**، علی اسماعیلیان***، اکبر زرگر****، رهام افغانی خراسگانی*****

چکیده

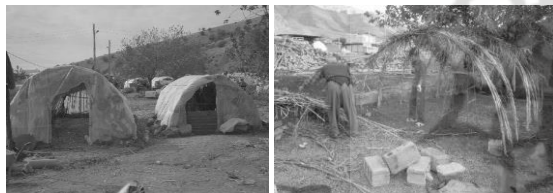
ت ۱. نمونه کپه های در حال ساخت توسط روستاییان

مناطق سرپل ذهاب، (آبان ماه ۱۳۹۶).

براین اساس، پس از زلزله مردم در چادرهای هلال احمر اسکان یافته و از ظرفیت ها و مهارت های گذشته خود کمک گرفته و به وسیله نی کپه های برای خانواده و دام هایشان ساخته اند. لازم به ذکر است که در این منطقه به خصوص در قصرشیرین نی زارهای فراوانی یافت می شود که در جایگاه خود فرصت مناسبی جهت ساخت سرپناه موقت محسوب می شود (تصویر شماره ۱).

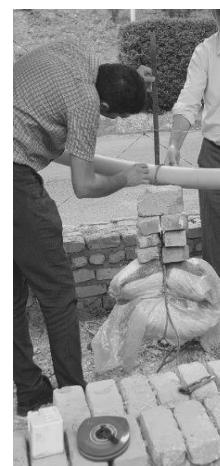
ت ۱۱. جزئیات اجرایی پی‌های منفرد.

لازم به ذکر است برای درک بهتر برخی از جزئیات اجرایی، دیتیل‌های آن به‌صورت مختصر بررسی شده‌است، در (تصویر شماره ۱۱) قابل مشاهده می‌باشند.
