The Tile no.1926- 1186 in Art Institute of Chicago: Tracing its Provenance in the Royal Mosque of Isfahan

کاشی شماره ۱۱۸۶ - ۱۹۲۶ مؤسسه هنر شیکاگو: گمشده‌ای از جلوخان مسجد جامع عباسی اصفهان

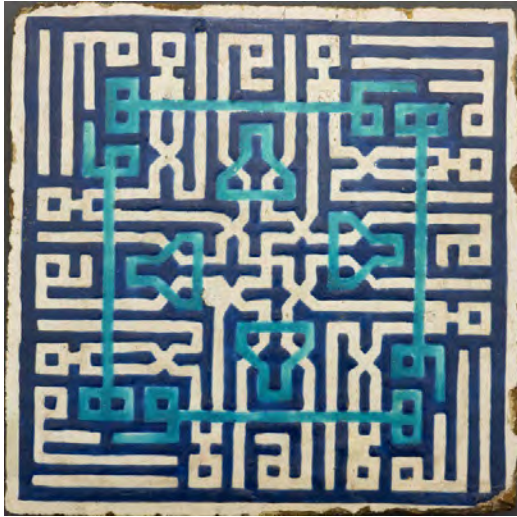
تصویر ۱- کاشی شماره ۱۱۸۶-۱۹۲۶ از مجموعه لوگن، پتن، رایرسان، در مؤسسه هنر شیکاگو. مأخذ: (عکس ارسالی از مؤسسه هنر شیکاگو)

در مؤسسه هنر شیکاگو یک قطعه کاشی به شماره مرجع ۱۱۸۶-۱۹۲۶، ذیل مجموعه «لوگن^۱، پتن^۲، رایرسان^۳»،^۴ وجود دارد. این کاشی هفت‌رنگ حاوی کتیبه‌ای است به خط بنایی، بر زمینه شطرنجی ۴۵×۴۵، شامل چهار مرتبه تکرار عبارت «الله لا اله الا هو» که در آن کلمه «هو» و بخشی از گره در چهارسوی میانه طرح به رنگ فیروزه‌ای و سایر قسمت‌های متن آن به رنگ سفید بر زمینه لاجوردی است (تصویر ۱). این کاشی در وبگاه مؤسسه هنر شیکاگو صفحه‌ای ندارد و در حال حاضر در گالری‌های این مؤسسه نیز نمایش داده نمی‌شود. در ژوئیه سال ۲۰۱۰، مؤسسه هنر شیکاگو این کاشی را در نمایشگاهی با عنوان «آرتور پوپ و سیری تازه در هنر ایران»^۵، که منحصرأ به هنر ایران اختصاص یافته بود، به نمایش گذاشت (Klyber, 2010). در این نمایشگاه مجموعه‌ای از آثار هنر ایران نمایش داده شد که تحت راهنمایی آرتور پوپ فراهم شده بود (Art Institute of Chicago, 2010).

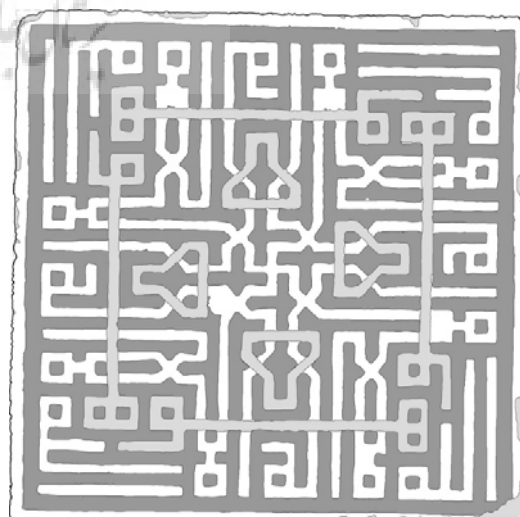
تصویر ۲- تصویر حاصل از برداشت دقیق وضع امروزی کاشی شماره ۱۱۸۶-۱۹۲۶ از مجموعه لوگن، پتن، رایرسان.

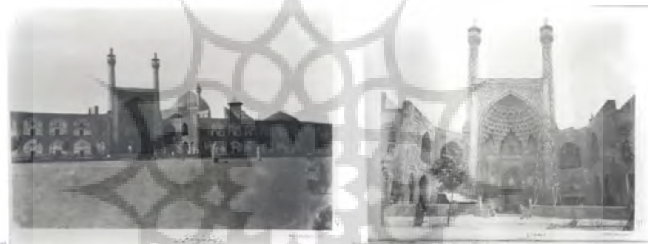
عکس ۱۰ از آلبوم ۱۹۹ کاخ گلستان (مرکز اسناد تصویری کاخ گلستان، بی-تا-ب)، برداشته شده در ۱۲۹۸ ق/ ۱۸۸۱-۱۳۰۸ عکس ۲۶ از آلبوم ۱۹۹ کاخ گلستان (مرکز اسناد تصویری کاخ گلستان، بی-تا-ج)، برداشته شده در ۱۲۹۸ ق/ ۱۸۸۱-۱۳۰۸

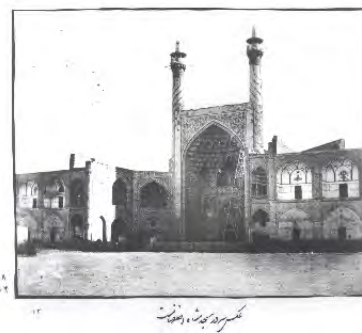
تصویر ۷- بالا راست: عکس ۱۳ از آلبوم ۱۶۸ کاخ گلستان (مرکز اسناد تصویری کاخ گلستان، بی-تا-الف)، برداشته شده در ۱۲۷۴ ق/ ۱۸۵۸؛ بالا چپ: عکس تخت‌شده بر روی نقشه (ترسیم از نویسندگان)؛ پایین چپ: وضعیت کتیبه‌ها در عکس ۱۳ از آلبوم ۱۶۸ کاخ گلستان.

قدیم‌ترین عکس از جلوخان مسجد جامع عباسی عکس ۱۳ از آلبوم ۱۶۸ کاخ گلستان، متعلق به لوییجی پشه است (تصویر ۷) که به طن قوی بین سال‌های ۱۲۷۴ ق/ ۱۸۵۸ م. تا ۱۲۷۸ ق/ ۱۸۶۲ م. برداشته شده است (اکرامی، ۱۳۹۷، ۱۹-۲۱).

در این عکس، علاوه بر سردر مسجد، بدنه‌های جنوب شرقی و شرقی جلوخان نیز دیده می‌شود. در این عکس در نقاطی از بدنه جلوخان که امروز کتیبه‌های ج ۱، ج ۲، ج ۳، ج ۴، ج ۵، ج ۷، ج ۸، ج ۱۰، ج ۱۱، ج ۱۲ و ج ۱۳ قرار دارند، لکه‌های لوزی شکلی که از زمینه روشن ترند به چشم می‌آید.

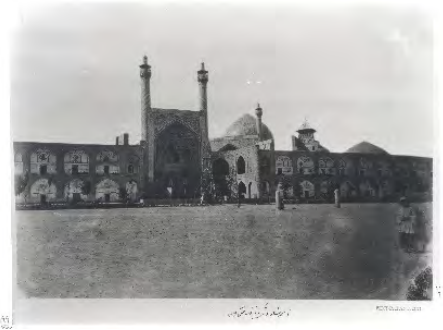
تصویر ۹- بالا راست: عکس ۲۶ از آلبوم ۱۹۹ کاخ گلستان (مرکز اسناد تصویری کاخ گلستان، بی‌تا-ج)، برداشته شده در ۱۲۹۸ ق/۱۳۰۸- ۱۸۸۱؛ بالا چپ: عکس تخت‌شده بر روی نقشه (ترسیم از نویسندگان)؛ پایین چپ: وضعیت کتیبه‌ها در عکس ۲۶ از آلبوم ۱۹۹ کاخ گلستان.

نیمه شرقی میدان و در فاصله مسجد شیخ با بدنه جنوبی آن، تنها بدنه‌های غربی و جنوب غربی جلوخان دیده می‌شود. این عکس نشان می‌دهد که بدنه‌های یادشده، برخلاف بدنه شرقی جلوخان تا تاریخ برداشته شدن این عکس از هرگونه آسیبی در امان بوده است. تصویر (۹) وضعیت این دو بدنه و کتیبه‌های آن را در این عکس نمایش می‌دهد.

عکس شماره ۲۶ از آلبوم ۱۹۹ کاخ گلستان نیز از جلوخان مسجد جامع عباسی است. در این عکس، که نقطه ناظر در آن جایی است در

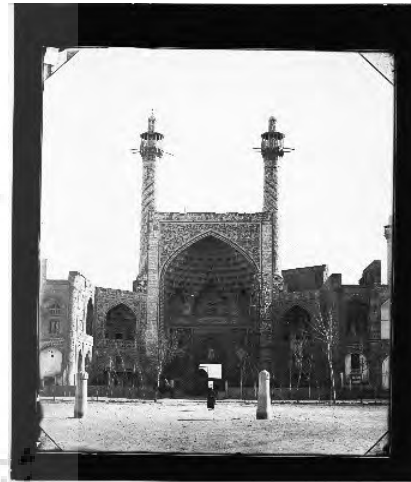
تصویر ۱۰- بالا راست: عکس هولتسر به شماره ۷۳۴ (هولتسر، بی‌تا-الف)، برداشته شده در ۱۸۷۳-۱۸۹۷؛ بالا چپ: عکس تخت‌شده بر روی نقشه؛ پایین چپ: وضعیت کتیبه‌ها در عکس شماره ۷۳۴ هولتسر.

عکس (۷۳۴) وضعیت بدنه‌های جلوخان را کمابیش مشابه وضع آن‌ها در عکس‌های آلبوم ۱۹۹ کاخ گلستان نشان می‌دهد؛ اگر چه به سبب وضوح بهتر عکس کتیبه‌های جلوخان دقیق‌تر و با کیفیتی بهتر در آن دیده می‌شود (تصویر ۱۰).

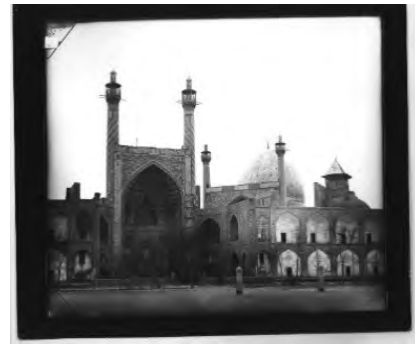
تصویر ۱۱- بالا راست: عکس هولتسر به شماره PA ۷۳۶ (هولتسر، بی-تا-ب)، برداشته شده در ۱۸۷۳-۱۸۹۷؛ بالا چپ: عکس تخت شده بر روی نقشه؛ پایین چپ: وضعیت کتیبه‌ها در عکس شماره PA ۷۳۶ هولتسر.

۷ تا از کتیبه‌های بدنه جنوب غربی و ۵ تا از کتیبه‌های بدنه جنوب شرقی نیز به چشم می‌آید (تصویر ۱۱).
شاهد بعدی عکسی است از فریدریش زاره که در سال ۱۹۰۰ جنوب غربی (Sarre, ca. 1900) برداشته شده است. در این عکس دو بدنه غربی و دیده می‌شود. این عکس منحصر به فرد نشان می‌دهد که همه کتیبه‌های امروزی بدنه‌های غربی و جنوب غربی جلوخان مسجد جامع عباسی همان‌اند که در سال ۱۹۰۰ بوده‌اند. بنابراین می‌توان با قطعیت گفت که کتیبه محفوظ در موزه هنر شیکاگو نمی‌تواند یکی از کتیبه‌های این دو بدنه باشد (تصویر ۱۲).

در عکس (PA ۷۳۶) هولتسر بدنه غربی جلوخان و همه کتیبه‌های آن، به جز الف ۱۴، با وضوح خوبی دیده می‌شود. همچنین در این عکس

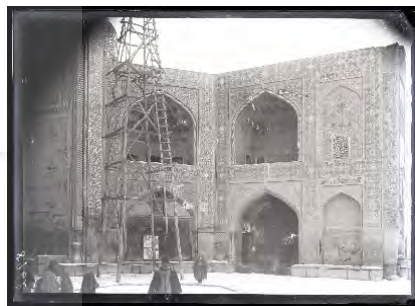
تصویر ۱۲- بالا راست: عکس زاره به شماره P1۸۹۶۲ (Sarre, ca. 1900)، برداشته شده در ۱۹۰۰؛ بالا چپ: عکس تخت شده بر روی نقشه؛ پایین چپ: وضعیت کتیبه‌ها در عکس شماره P1۸۹۶۲ زاره.

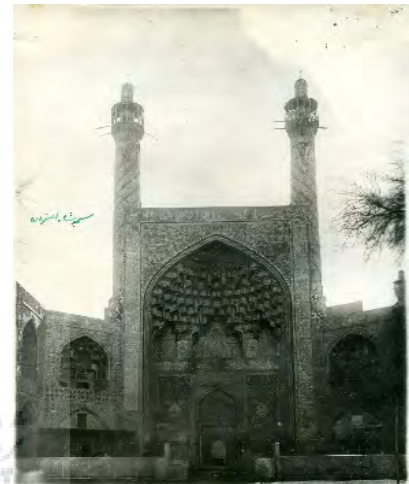
تصویر ۱۴- بالا راست: عکس آرشیو فوتوتهمی (فوتوتهمی، بی‌تا)، برداشته شده پس از عکس زاره و پیش از عکس پوپ؛ بالا چپ: عکس تخت‌شده بر روی نقشه؛ پایین چپ: وضعیت کتیبه‌ها در عکس آرشیو فوتوتهمی.

شده است. از سوی دیگر در این عکس پاره ابتدایی کتیبه دور سردر بنا هنوز مرمت نشده است و همین نشان می‌دهد که این عکس پیش از عکس پوپ (شاهد بعدی در این تحقیق) برداشته شده است. در این عکس بدنه‌های جنوب غربی و جنوب شرقی با وضوحی نسبتاً خوب دیده می‌شود؛ اما بدنه شرقی در زاویه‌ای بسیار تنگ قرار دارد و بدنه غربی اصلاً دیده نمی‌شود. این عکس نشان می‌دهد که آسیب‌ها در بدنه شرقی و نوار بالایی بدنه جنوب شرقی پیشرفته است (تصویر ۱۴).

شاهد بعدی عکسی است از آرشیو فوتوتهامی. عکاس و تاریخ برداشت آن معلوم نیست؛ اما حذف شدن کتیبه ج ۷ از بدنه جنوب شرقی در این عکس نشان می‌دهد که قطعاً پس از عکس زاره (۱۸۹۷-۱۹۱۰) برداشته

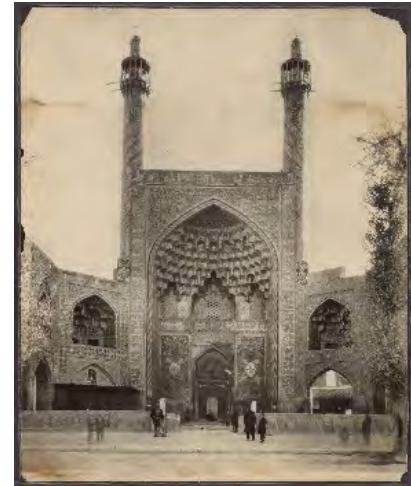
تصویر ۱۵- بالا راست: عکس پوپ به شماره ۶۵۸۲۷۲ (Pope, 1929-1939). برداشته شده در ۱۹۲۹-۱۹۳۷؛ بالا چپ: عکس تخت‌شده بر روی نقشه؛ پایین چپ: وضعیت کتابخانه‌ها در عکس پوپ به شماره ۶۵۸۲۷۲.

مقابل جلوخان برداشته شده است، تنها بدنه‌های جنوب غربی و جنوب شرقی با وضوح و کیفیتی خوب دیده می‌شود و بدنه شرقی نیز در زاویه‌ای بسیار تنگ قرار گرفته است و تنها بخشی از آن با کیفیتی نازل دیده می‌شود. در این عکس همه کتیبه‌های بدنه‌های جنوب غربی و جنوب شرقی جلوخان و تعدادی از کتیبه‌های بدنه شرقی، به صورتی که در تصویر (۱۵) نمایش داده شده، مشهود است.
