Evaluation of Old and Worn Urban Textures Based on the Regeneration Plan to Improve the Quality of the Urban Environment By Presenting the Scenario Case Study: Tabriz City- Chukhurlar Neighborhood

ارزیابی بافت فرسوده شهری براساس طرح بازآفرینی در بهبود کیفیت محیط شهری مطالعه موردی: شهر تبریز - محله چوخورلار

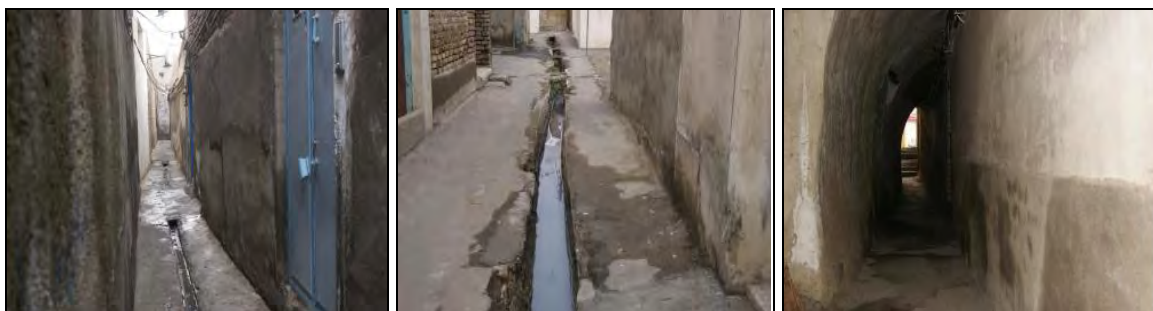
شکل ۴. نمونه‌ای از معابر کم‌عرض و سرپوشیده قدیمی (دالان) داخل محله چوخورلار

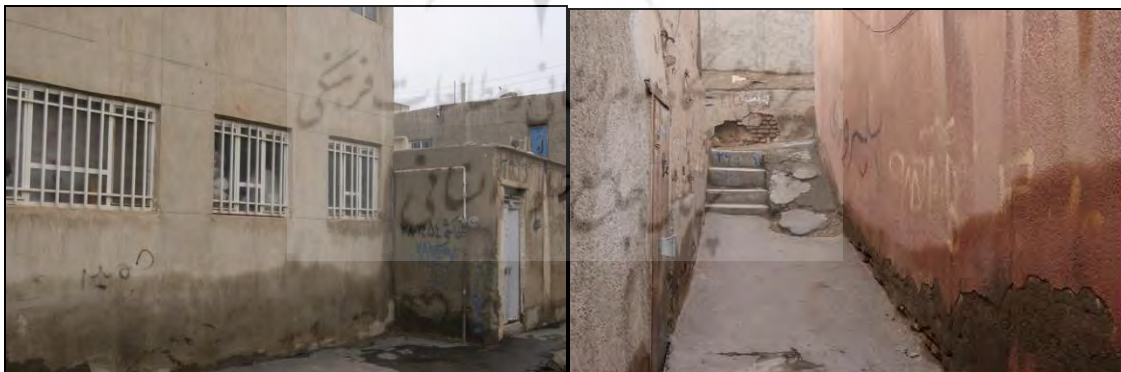
محله بالا آمده به طوری که به کف و دیوارهای منازل هم رسیده و صدماتی به ساختمان‌ها وارد نموده است (شکل ۷). شهرداری منطقه، برای حل این مسئله، اقدام به حفر چاهی به عمق حدود ۴۰ متر نموده که آب‌های زیرزمینی را ۲۴ ساعته به خیابان خرمشهر پمپاژ می‌کنند. در صورت عدم انجام عمل پمپاژ، سطح ایستایی به کم‌تر از ۳ متر نیز خواهد رسید محل فعلی ایستگاه پمپاژ در ساختمان آتش‌نشانی واقع در جنوب شرقی محله واقع گردیده است.

سطح ایستایی آب: سطح آب زیرزمینی تا عمق ۵ متری از کف تمام شده محله قرار دارد. به گفته اهالی چون در زمان‌های گذشته این مناطق، باغات و مزارع کشت بودند در حدود ۳۰ الی ۴۰ چشمه در محدوده وجود داشته است که اکنون این قسمت‌ها، به کاربری مسکونی و تجاری تبدیل شده‌اند و در پی این تغییر چشمه‌ها کور شده‌اند. این محله از محلات همجوار خود گودتر بوده (علت اصلی نام‌گذاری این محله) و این اختلاف ارتفاع در مرکز محله نسبت به حاشیه بیرونی بافت به حدود ۶ متر می‌رسد. لذا آب‌های زیرزمینی در این

شکل ۷. آثار بالا بودن سطح آب زیرزمینی روی کف و دیوار منازل

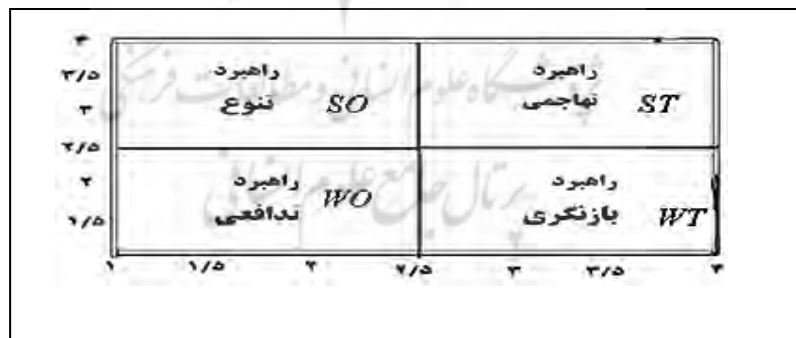
شکل ۸. نمودار تعیین میزان قوت، ضعف، فرصت و تهدید و تعیین بهترین راهبرد

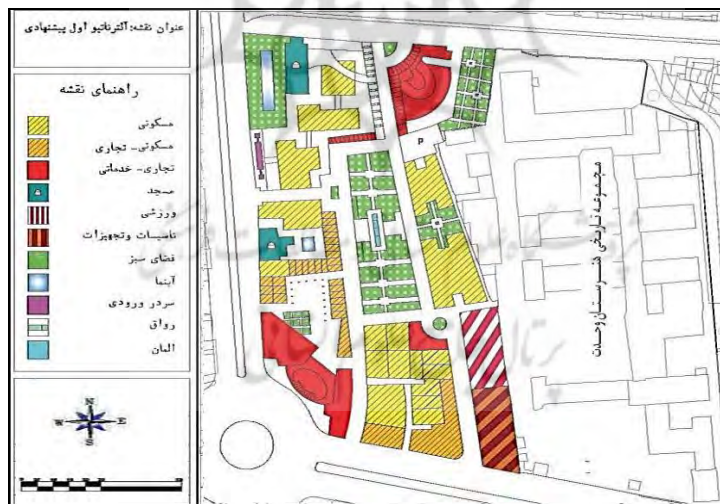
سناریوی اول: طرح پیشنهادی اول با هدف بهسازی بافت مسکونی موجود و افزایش مساحت کاربری تجاری
برای جذب جمعیت خارج از محله و کاستن از مسائل و مشکلات اجتماعی بافت قدیم طراحی گردید. از جمله محاسن اصلی این طرح، ایجاد تغییرات اندک در بافت سابق و حفظ هویت منطقه در قالب یک بافت مسکونی سنتی می‌باشد. بدنه‌های ناهمگون و ریزدانه همگی اصلاح گردیده و یک میدانچه مرکزی با کاربری فضای سبز از حجم پیچیدگی‌های

شکل ۹. سناریوی پیشنهادی اول (بهسازی بافت مسکونی موجود و افزایش مساحت کاربری تجاری)

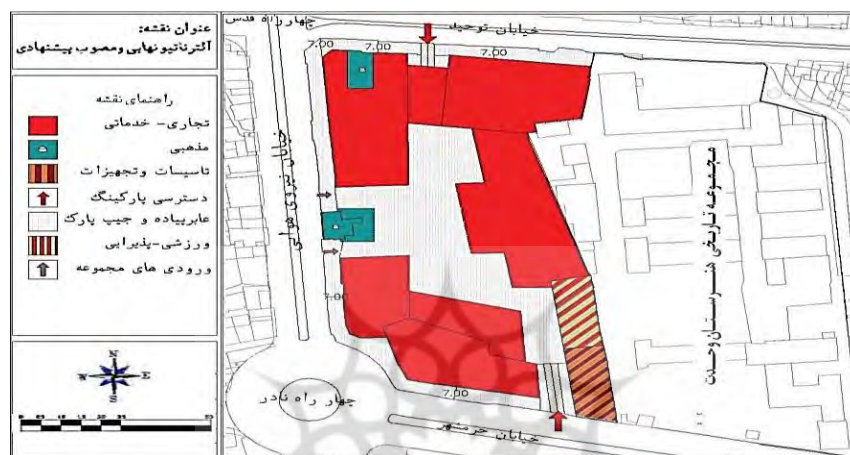
در طبقه زیرزمین دوم می‌باشد. مجموع مساحت مفید این کاربری در طرح ۳۲۱۴۰ مترمربع می‌باشد. از دیگر نکات مثبت این طرح پیشنهادی، رعایت حریم مناسب از بدنه خیابان‌های اطراف و پیاده‌روها، به منظور استفاده از این فضای پیش‌بینی شده باز برای باراندازی و تخلیه بار واحدهای تجاری در نقاط خاص و نیز اجتناب از تراکم جمعیتی ناشی از طرح به خصوص در بدنه‌های تجاری بوده و عقب‌روی به عرض ۷ متر از کل بدنه‌های شمالی، غربی و جنوبی لحاظ گردیده است.

به مساحت ۷۶۱ مترمربع در هر طبقه مجزا بوده و نیز آتش‌نشانی با زیربنای ۸۰۲ مترمربع در دو طبقه حفظ شده و ورودی وضع موجود از جوار این کاربری‌ها پس از اصلاح هندسی و تعریض، از سمت جنوب معرفی گردیده است. همچنین به‌منظور تأمین محل پارک خودروها به علت تشدید سفرهای درون‌شهری به این مجموعه، ۹۲ درصد از کل سطح اشغال طرح در طبقات زیرین به احداث پارکینگ اختصاص یافته که شامل ۶۱۸ واحد در طبقه زیرزمین اول و ۶۱۸ واحد

شکل ۱۱. سناریوی سوم رعایت ضوابط طراحی در بافت سنتی با یک طرح تلفیقی سنتی و مدرن
