هیدروژئومورفولوژی، شماره ۹، زمستان ۱۳۹۵، صص ۸۷-۱۱۲

تأثیر پدیده‌های ساختاری و مورفولوژیکی در ظهور، تغذیه و گل‌آلود شدن چشمه‌ی گرداب در شمال شرق اندیمشک استان خوزستان

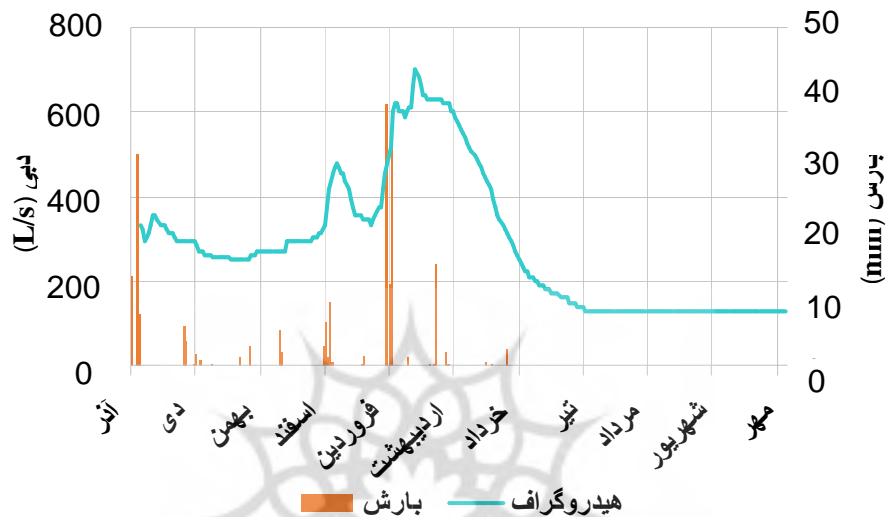
شکل (۹) آبنمود و نمودار بارش چشمه گرداب

در آبنمود چشمه‌ی گرداب ۳ نقطه‌ی اوج مشخص وجود دارد که به صورت ناگهانی در نمودار ظاهر شده‌اند که مربوط به تغذیه‌ی ناشی از بارندگی است. اولین نقطه‌ی اوج (۱) که در آبنمود ظاهر شده است، مربوط به بارندگی‌های اواخر پاییز است که باعث افزایش دبی چشمه و ایجاد پیک در نمودار شده است. نقطه‌ی اوج (۲) به علت بارندگی‌های اوایل اسفند است. بارندگی‌های پراکنده بهمن ماه پیک

واضحی در هیدروگراف چشمه ایجاد نکرده است. نقطه‌ی اوج (۳) در انتهای فصل تر و بلافاصله بعد بارندگی بهاره ایجاد شده است. در این فصل به دلیل افزایش یافته و چنین نقطه‌ی اوجی در آبنمود ظاهر شده است و در اردیبهشت ماه دوباره روند نزولی در آبنمود چشمه فزایش مقدار بارندگی و پوشش گیاهی در سطح منطقه میزان نفوذ افزایش یافته و چنین نقطه‌ی اوجی در آبنمود ظاهر شده است و در اردیبهشت ماه دوباره روند نزولی در آبنمود چشمه مشاهده می‌شود.

بررسی‌های انجام شده نشان می‌دهد که چون مخزن آبخوان کارستی چشمه‌ی گرداب بزرگ است و نقطه‌ی اوج چشمه نسبت به بارش پاییزه قابل توجه نبوده است. چون در سال قبل از اندازه‌گیری دبی (۱۳۹۲) مقدار بارندگی کم بوده است، حجم زیادی از آب ورودی در باران پاییزه سال ۱۳۹۳ صرف پر کردن فضای خالی درون مخزن شده است. در باران زمستان نیز نقطه‌ی اوج خیلی زیاد نیست که ناشی از میزان کم بارش می‌باشد. در بارش بهاره نقطه‌ی اوج قابل توجهی به وجود آمده است. در هر سه وضعیت پاسخ چشمه نسبت به بارندگی مناسب است که نشان‌دهنده‌ی تأثیر ساختارهای تکتونیکی بر آبدهی و نوع جریان است. گل‌آلودگی در آب چشمه نیز در هر سه بارندگی مشاهده شده است، ولی میزان آن در بارندگی پاییزه بیشتر بوده است. البته میزان کدورت آب چشمه به میزان بارش، شدت، تثبیت خاک و رویش گیاه بستگی دارد.

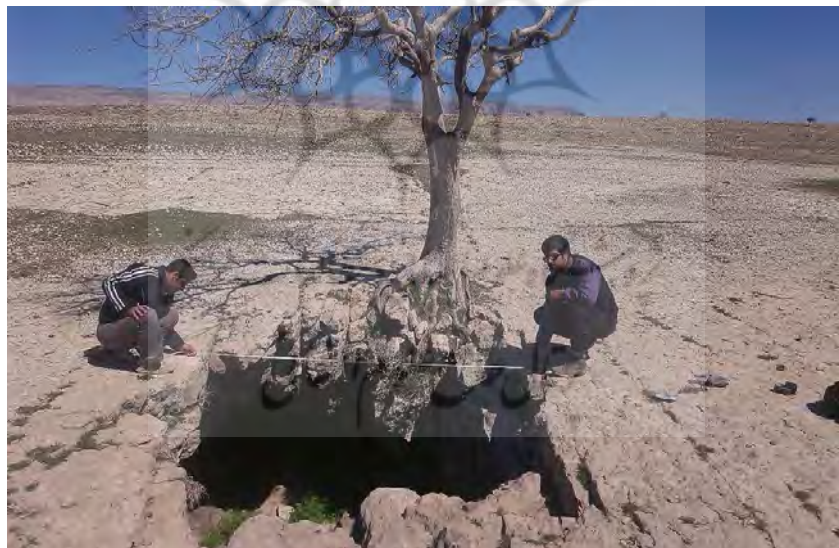
شکل (۴۰) فروچاله‌ی چالاب در بخش شمال غربی تاقدیس خوشاب

فروچاله‌ی چالاب در محل تقاطع گسل عرضی با شکستگی‌های اطراف ایجاد شده است. قطر طولی این فروچاله ۴/۲۰ متر و قطر کوچک آن ۲/۸۰ متر است که قطر طولی فروچاله در امتداد گسل عرضی و تقریباً عمود بر محور تاقدیس می‌باشد

(شکل ۱۰). مساحت حوضه‌ی آبریز این فروچاله، دایره‌ای شکل و در حدود یک کیلومترمربع می‌باشد که باعث جمع‌آوری و انتقال آب از زمین‌های اطراف به دهانه این فروچاله می‌شود. با توجه به اینکه زمین‌های اطراف این فروچاله دارای مقادیر زیادی رس می‌باشند که در اثر بارندگی رس وارد فروچاله می‌شود و همراه با آب از طریق گسل‌ها وارد در مسیر جریان انتقال می‌یابد و موجب کدورت آب چشمه‌ی گرداب می‌شود. گسل عرضی باعث تخلیه و زهکشی آب فروچاله‌ی چالاب به بخش غربی گسل چاره می‌شود، در محل تقاطع گسل چاره و گسل منگره آب در جهت شیب توپوگرافی به سمت جنوب گسل منگره و چشمه‌ی گرداب انتقال می‌یابد. آب ورودی به فروچاله‌هایی که در بخش جنوب شرقی تاقدیس خوشاب قرار دارند به داخل سازند گچساران تخلیه می‌شوند (شکل ۷). بنابراین، عامل گل‌آلودی چشمه‌ی گرداب فروچاله‌ی چالاب می‌باشد.
