ارزیابی شرایط هیدروژئومورفولوژی رودخانه‌ی طالقان با استفاده از شاخص کیفی مورفولوژیک

کاظم نصرتی^{۱*}، میلاد رستمی^۲، زهرا اطمینان^۳

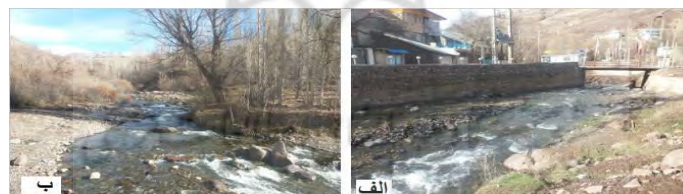
شکل (۲) الف) دیوار چینی و ساخت پل ب) بستر گراولی و دست‌نخورده در بازه ۱
 Fig (2) a) A rip rap and bridge construction b) undisturbed and gravel bed in the first reach

این بازه در ناحیه‌ی کوهستانی و بالادست رودخانه قرار گرفته که از هر دو طرف به دره وصل شده و محدود است. براساس مدل NBS دارای فرسایش کناره‌ای خیلی کم بوده و متوسط شیب بستر در این بازه ۰/۰۲۸ است. این بازه دارای بستر گراولی می‌باشد (شکل ۲). عرض کانال از ۱۰ تا ۱۸ متر متغیر بوده و دارای الگوی تک‌کانالی است. حدود ۲۰٪ از این بازه تحت تأثیر دخالت‌های انسانی بوده که شامل پل، دیوارچینی کانال رود می‌باشد (شکل ۲). اما با توجه به اینکه ۸۰٪ بقیه‌ی بازه دست‌نخورده بوده و حالت طبیعی دارد، میزان MQI به دست آمده در این بازه ۰/۷۱۴ بود که در طبقه خوب قرار می‌گیرد.

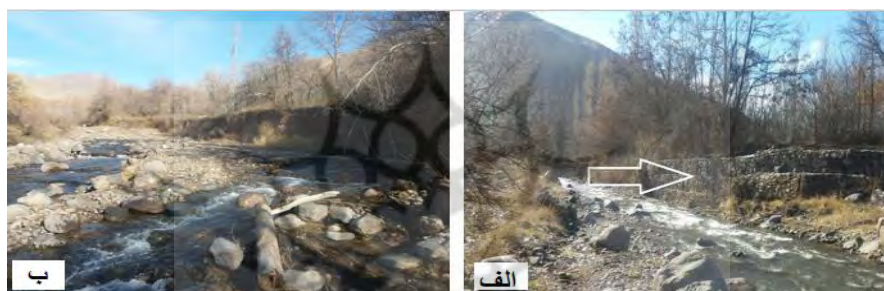
شکل (۳) الف) سنگچینی دیواره و گابیون‌بندی ب) واریزه‌های چوبی، رسوبات گراولی و قطعه سنگی بستر در بازه‌ی ۲

Fig (3) a) Rock embankment and gabion wall b) Woody debris and gravel deposits and large rock in the river bed in second reach

در این بازه از رودخانه که در قسمت پایکوهی قرار گرفته است، رودخانه به صورت نسبتاً محدود بوده که کناره‌ها دارای فرسایش کناره‌ای کم است که برای جلوگیری از این مقدار فرسایش حدود ۱۵٪ از بازه به صورت سنگ چین و گابیون‌بندی محافظت می‌شود. بستر رودخانه دارای رسوبات گراولی و قطعه سنگی همراه با واریزه‌های چوبی می‌باشد (شکل ۳).

میزان فرسایش کناره در این بازه بر اساس مدل NBS کم می‌باشد، همچنین شیب بستر کانال به صورت میانگین در این بازه ۰/۰۲۴ است. این بازه دارای الگوی نک کانالی با سینوسیته کم است و واحدهای ژئومورفولوژی آن شامل اشکال درون کانالی و اشکال طولی در حاشیه کانال اشد (شکل ۳). در مجموع میزان MQI در این بازه ۰/۵۸۴ بوده که در طبقه متوسط قرار می‌گیرد.

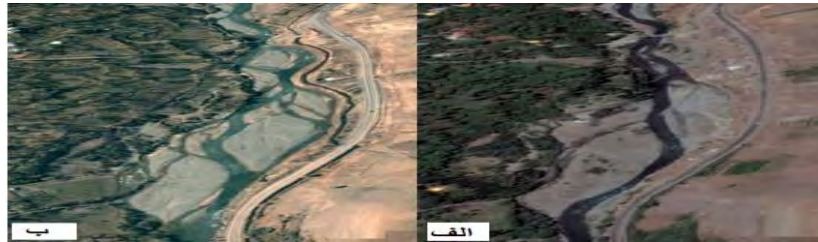
شکل (۴) الف تصویر ماهواره‌ای سال ۲۰۱۷ ب) تصویر ماهواره‌ای سال ۲۰۰۷ در بازه‌ی ۳
Fig (4) a) Google earth image in 2017 b) Google earth image in 2007 in third reach

این بازه از رودخانه در واحد کوهپایه قرار گرفته که دارای الگوی نسبتاً محدود و سینوسی است که از یک طرف به دیواره و از طرف دیگر به دشت سیلابی متصل می‌شود. شیب بستر به طور متوسط ۰/۰۲۱ متر بر متر بوده و رسوبات بستر را غالباً ماسه و گراول تشکیل می‌دهد. در این بازه میزان فرسایش کرانه‌ای بر اساس مدل NBS کم بوده و با توجه به قرار گرفتن در کنار جاده تخلیه نخاله‌های ساختمانی در کنار رودخانه باعث جابجایی کانال به صورت محلی شده است و براساس تصاویر ماهواره‌ای سال‌های ۲۰۰۷ و ۲۰۱۷ جابجایی کانال در این بازه در طول ۱۰ سال وجود داشته است (شکل ۴). با این وجود میزان MQI در این بازه ۰/۵۳۹ است که در طبقه متوسط قرار می‌گیرد.

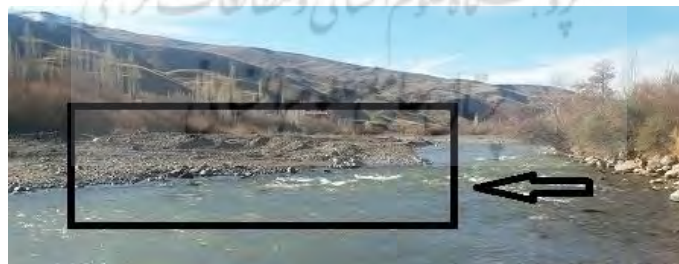
شکل (۵) برداشت شن و ماسه به صورت محلی در بازه ۴
Fig (5) Local sand removal

در بازه‌ی چهارم رودخانه نسبتاً محدود بوده و به صورت ناپیوسته دشت سیلابی در یک طرف وجود دارد و طرف دیگر به دامنه‌ی کوه متصل شده است. الگوی رودخانه سینوسی بوده، رسوبات بستر از ماسه ریز و درشت تشکیل شده است. اما این بازه از نظر تغییرات انسانی شدیداً تحت تأثیر می‌باشد. از جمله برداشت شن و ماسه (شکل ۵)، وجود سازه پل بر روی رودخانه، وجود منطقه‌ی مسکونی و تخریب پوشش گیاهی کناره‌ی رودخانه را می‌توان ذکر کرد. برای فرسایش کناره‌ی نیز با استفاده از مدل NBS نتایج نشان داد که فرسایش کناره‌ی در این بازه شدید است که در مشاهدات میدانی نیز این مورد مشهود بود. که وجود دخالت‌های انسانی بالا در این مقطع موجب شده که مقدار MQI به دست آمده برای این مقطع ۰/۴۸۷ باشد و در طبقه ضعیف قرار بگیرد.

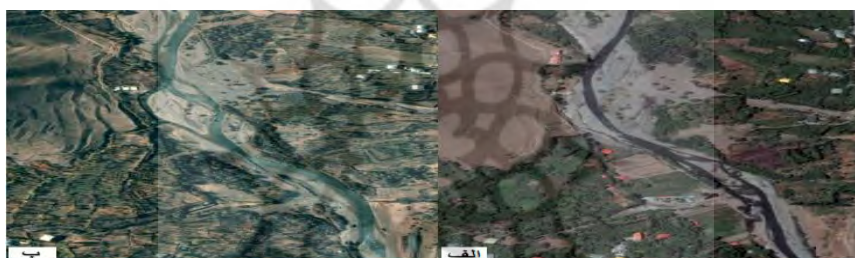
شکل (۶) الف) تصویر ماهواره‌ای در سال ۲۰۱۷ ب) تصویر ماهواره‌ای در سال ۲۰۰۷ از بازه‌ی ۵
Fig (6) a) Google earth image in 2017 b) Google earth image in 2007 in sixth reach

هر دو طرف به دشت سیلابی متصل می‌شود. بر اساس تصاویر ماهواره‌ای در طول ۱۰ سال از سال ۲۰۰۷ تا ۲۰۱۷ مسیر کانال تغییر یافته است (شکل ۶). شیب بستر به طور میانگین حدود ۰/۰۱۷ متر بر متر و طول بازه و رسوبات بستر نیز از ماسه و گراول تشکیل شده است. عرض کانال از ۲۵ تا ۳۵ متر متغیر است فرسایش کناره‌ای در این بازه براساس مدل NBS خیلی زیاد است. از نظر تغییرات انسانی در این بازه برداشت شن و ماسه به صورت محلی وجود دارد و سازه‌های کنار این بازه شامل جاده و پل می‌شود و در مجموع میزان MQI برای این بازه ۰/۵۸۵ می‌باشد که در طبقه متوسط قرار می‌گیرد.
