# بررسی نقوش گیاهی در تزئینات گچ‌بری طاق نمای گنبد خانه مسجد جامع هفتشویه اصفهان\*

محسن موحدی \* \* بهاره تقوی نژاد \* \* \* غلامرضا هاشمی \* \* \* \* مهدی دوازده‌امامی \* \* \* \*

## Study of Plant Motifs in Plaster Based Decorations in Dome Arch of the Isfahan Haftshuyeh Jame Mosque

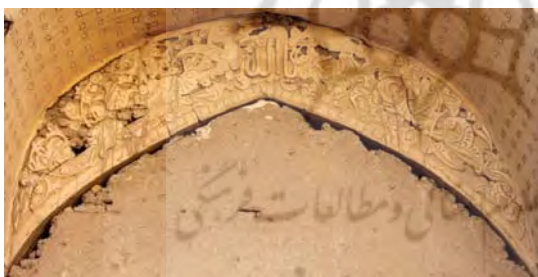
تصویر ۳. زیر طاق نمای ضلع غربی گنبد خانه، مأخذ: همان.

در نگاه کلی از طرح مربوط به زیر طاق‌نما در ضلع غربی گنبد خانه به نظر می‌رسد نقش از چند بند اسلیمی درهم‌تنیده شده به وجود آمده است (تصویر ۳) اما با بررسی ساقه‌ها مشخص شد در هر قسمت از کتیبه تنها یک بند اسلیمی وجود دارد که با انشعاب‌هایی توانسته در تمام بخش‌های کتیبه گسترش یابد (تصویر ۴). مبدأ شروع نقش از مرکز طاق‌نما، از جایی که به نوشته‌ی یا الله مزین شده به دو جهت راست و چپ طاق‌نما با روشی بی‌قرینه گسترش یافته است.

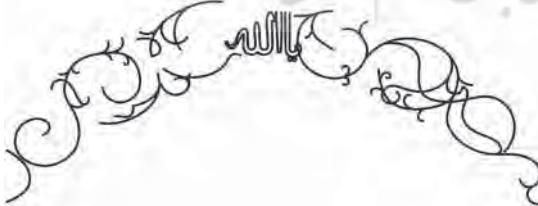
تصویر ۴. موقعیت ساقه در زیر طاق نمای ضلع غربی گنبد خانه، مأخذ: همان

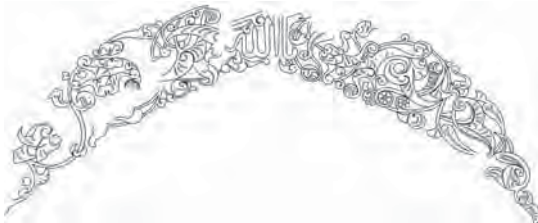
تصویر ۵. طرح خطی زیر طاق نمای ضلع غربی گنبد خانه، مأخذ: همان

در قسمت‌هایی از طرح تصویر ۵ با توجه به جهت نقشمایه‌ها به نظر می‌رسد مسیر حرکت بند نسبت به انشعاب آن معکوس شده که البته آسیب‌های موجود، تشخیص دقیق جهت حرکت را امکان‌پذیر نمی‌سازد. در جاهایی از طرح ساقه به‌صورت شکسته طراحی شده و در بخش‌هایی نیز بندهایی مشاهده می‌شود که تا سه انشعاب از آن‌ها گرفته شده است. تزئینات روی نقوش شامل شکل‌های دایره و اشک و شیارهای منحنی هلال مانند است. در جهت راست طاق‌نما دو طرح گل شش پر طبیعی قابل مشاهده است که یکی تکمیل‌کننده انتهای اسلیمی گل‌دار بوده و دیگری بر روی ساقه به‌عنوان جوانه نمایان شده است. تنوع سر اسلیمی‌ها در این کتیبه بسیار بوده و بندهای اسلیمی با زوائد و جوانه‌ها، تزئین و از یکنواختی دور شده‌اند. نتیجه اینکه در نگاه اول به نظر می‌رسد طرح این بخش از طاق‌نما کیفیت بصری مناسب نداشته باشد اما با بررسی دقیق‌تر نقشمایه‌ها، ارزش‌های بصری، شخصیت، سبک ویژه و

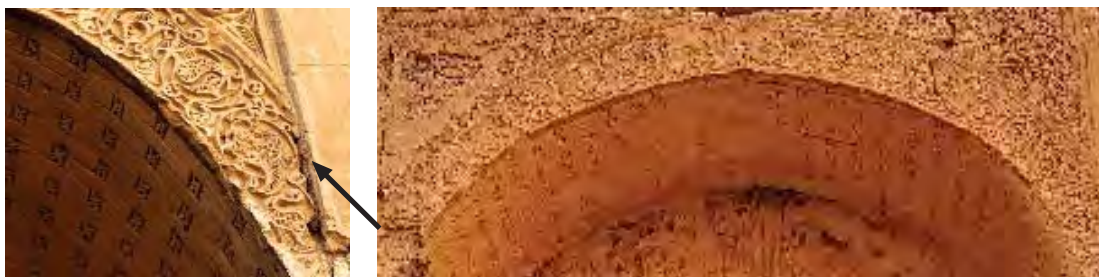
تصویر ۶ الف. هلال طاق‌نمای ضلع غربی گنبدخانه (ب) شروع حرکت بند اسلیمی، مأخذ: همان.

شروع حرکت بند اسلیمی در حاشیه هلال طاق‌نما (تصویر ۶ الف) برخلاف اصول معمول طراحی، از بیرون هلال در پایین و سمت راست (تصویر ۶ ب) به شکل هنرمندانه‌ای که قابل تشخیص نباشد آغاز می‌شود و با عبور از مرکز هلال که با ترنجی متشکل از چند سر اسلیمی و سر بند لاله‌ای تزئین شده، از پشت ترنج تا سمت چپ و پایین حاشیه امتداد می‌یابد. متأسفانه انتهای سمت چپ حاشیه آسیب‌دیده و نمی‌توان ساختار انتهایی بند اسلیمی را مشخص کرد.

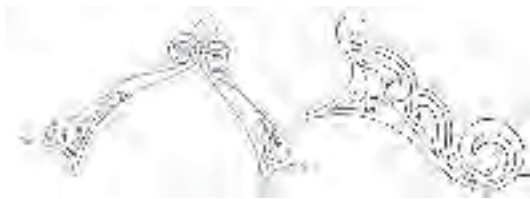
تصویر ۱۲. توسازی با نقش اسلیمی، برگ و پیچک در لچک طاق‌نمای ضلع غربی گنبدخانه، مأخذ: همان.

در این لچک دو نقش اسلیمی دیده می‌شود که از نظر تزئین با نقشمایه‌های دیگر متفاوت است چراکه در تو سازی‌های آن‌ها از نقش خود اسلیمی و برگ و پیچک استفاده شده؛ در حالی که در نقوش مرسوم این بنا، تزئینات مورد استفاده بیشتر شامل تزئینات هندسی، طرح بادبزنی و تزئینات خطی منحنی هلال مانند، شکل دایره و اشک است (تصویر ۱۳).

نوع دیگر از نقوش گیاهی اسلیمی‌هایی با تزیین و توسازی نقش اسلیمی و برگ و پیچک است (تصویر ۱۸). هرچند به صورت محدود در گچ‌بری‌های این مسجد و در تلفیق با اسلیمی‌های مرسوم این دوره مورد استفاده قرار گرفته اما می‌توان تحول تزئینات نقوش اسلیمی در دوران بعد را در تلاشی که در این نوع تو سازی‌ها انجام گرفته باز شناخت. به نظر می‌رسد اسلیمی‌های به شکل گردان و پیچک مانند که کمی از زوائد روی بندها بزرگ‌تر هستند و نسبت به اسلیمی‌های اصلی کوچک‌تر ترسیم شده‌اند (تصویر ۱۹) نمایش رویش اسلیمی‌ها و تبدیل آن‌ها از جوانه به نقشمایه‌های سر اسلیمی است. تزیین این نقشمایه‌ها به شکل دایره و خطوط منحنی هلال مانند است.

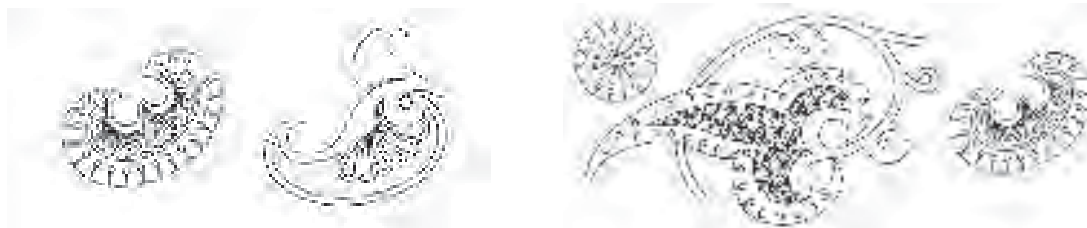
تصویر ۱۴. سر اسلیمی‌های سه قوس که در تزئین از داخل مرتبط با یکدیگر هستند، مأخذ: همان

این میان دو سر اسلیمی از نوع سه قوس وجود دارد که تزئین داخل قوس‌های‌شان باهم مرتبط هستند و تنها یک نوع تزئین در آن‌ها مشاهده می‌شود و آن نقش تزئینی هندسی ستاره‌ای است (تصویر ۱۴).

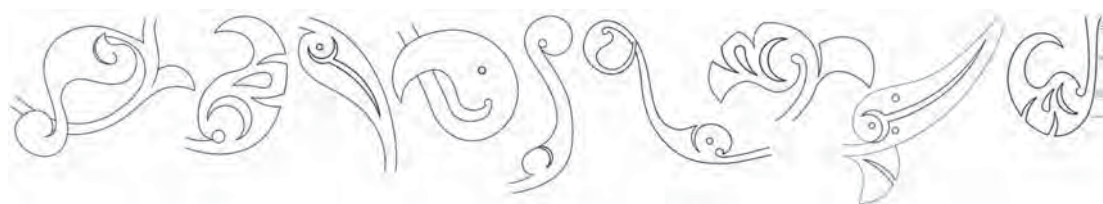
سر اسلیمی‌های تک قوس را می‌توان بر اساس تزئینات و ساختارشان به سه نوع مختلف دسته‌بندی کرد. اسلیمی‌های که در تصویر ۱۵ الف می‌بینید به شکل بادامچه هستند و تزئینات هندسی دارند. اسلیمی‌های تصویر ۱۵ ب هم به شکل بادامچه هستند و با شیارهای منحنی هلال مانند و به شکل دایره و اشک تزئین شده‌اند. اسلیمی‌هایی تصویر ۱۵ پ بدون شکل بادامچه هستند و تزئین طرح‌شان به شکل بادبزنی است.

تصویر ۱۵ پ. سر اسلیمی‌های تک قوس به شکل بادامچه و تزئینات شکل دایره، اشک و خطوط منحنی هلال مانند، مأخذ: همان.

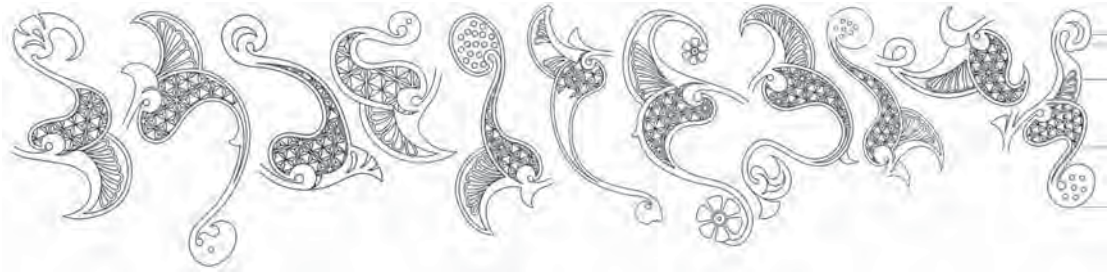
تصویر ۱۶ الف. سر اسلیمی‌های دو قوس به شکل بادامچه و تزیین هندسی و طرح بادبزنی، مأخذ: همان

نقش هندسی استفاده می‌شود و قوس دیگر که بدون شکل بادامچه است، تزیین طرح بادبزنی دارد. اسلیمی تصویر ۱۶ ب، بدون شکل بادامچه است و در تزئینات آن معمولاً در هر دو قوس از طرح بادبزنی استفاده می‌شود. اسلیمی تصویر ۱۶ پ که هم شکل بادامچه دارد و هم فاقد طرح بادامچه، در هر دو ساختار تزئینات یک شکل است، یعنی تزیین با خطوط منحنی هلال مانند و شکل دایره و اشک ایجاد شده است.

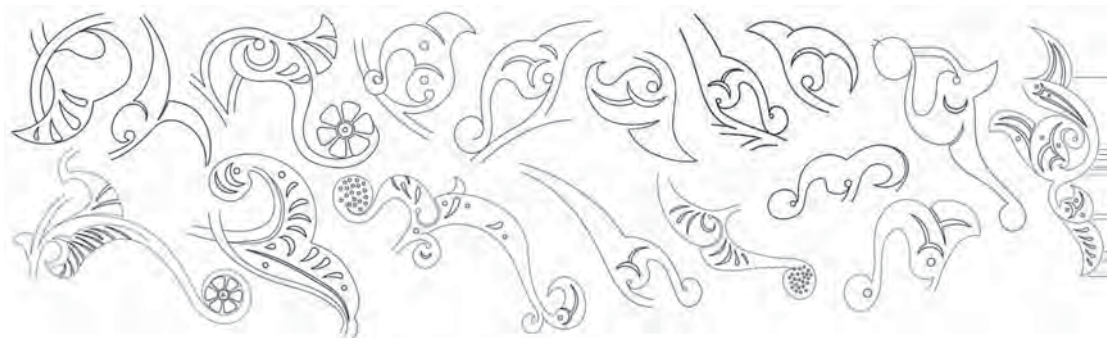
تصویر ۱۶ پ. سر اسلیمی‌های دو قوس با تزیین خطی هلال مانند و شکل دایره و اشک، مأخذ: همان.

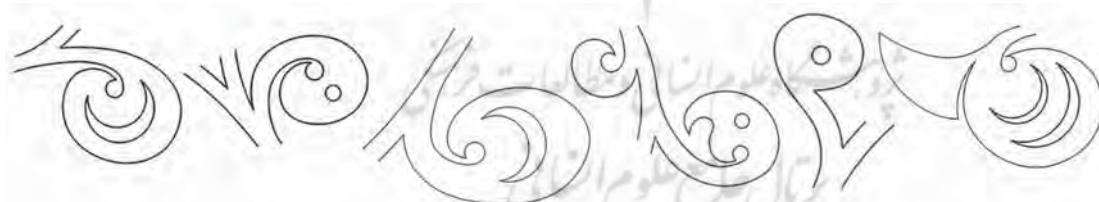
تصویر ۱۹. سر اسلیمی‌ها به شکل گردان پیچک مانند، مأخذ: همان.

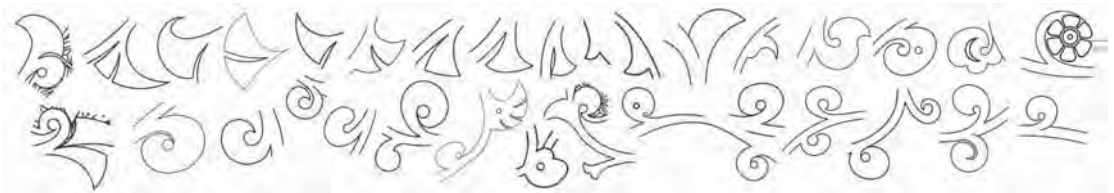
زوائد و جوانه‌های روی سر اسلیمی و بندهای اسلیمی از عناصر جدایی‌ناپذیر تزئینات نقوش این عهد است. این زوائد به‌عنوان یک عنصر مکمل برای ایجاد توازن و تعادل بین فضاهای مثبت و منفی کتیبه‌ها و نیز به‌عنوان تزیین و پویایی بیش‌تر در نقوش مورد استفاده قرار می‌گیرند و از نظر شکلی تنوع و انواع مختلفی دارند (تصویر ۲۲).  
نوار تزئینی استفاده‌شده در طاق‌نمای گنبد خانه مسجد، نوار کنگره‌دار شانه‌عسلی است. این نوار تزئینی برای تزیین قوس‌های اسلیمی‌ها مورد استفاده قرار گرفته و کاربرد فراوانی در نقوش گیاهی این دوره دارد (تصویر ۲۳).

تصویر ۲۲. جوانه و زوائد تزئینی روی سر اسلیمی‌ها و بندهای اسلیمی، مأخذ: همان.
