ارزیابی کمی ناپایداری کناره ای رودخانه جاجرود در بالادست سد لتیان

معصومه غلامی؛ دانشجوی دکتری ژئومورفولوژی، دانشگاه خوارزمی، تهران، ایران.
علی احمدآبادی؛ دانشیار گروه ژئومورفولوژی، دانشگاه خوارزمی، تهران، ایران.
عزت اله قنواتی؛ استاد گروه ژئومورفولوژی، دانشگاه خوارزمی، تهران، ایران.

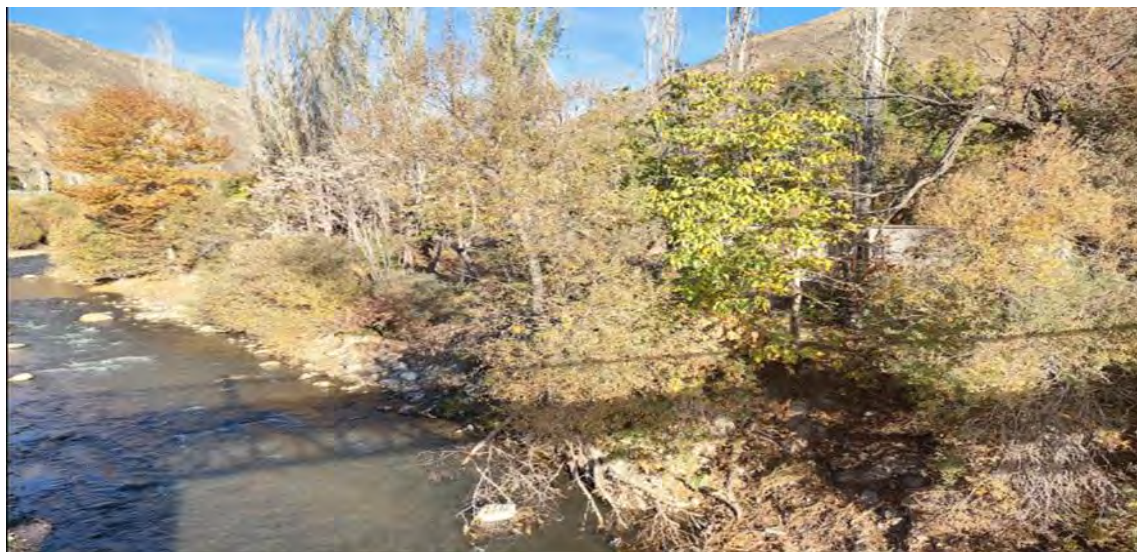
شکل ۳. محافظت سطحی کرانه توسط پوشش گیاهی و ریشه درختان

بررسی ها نشان داد که تراکم ریشه ها و عمق ریشه ها در هر سه بخش مورد مطالعه در رودخانه جاجرود متوسط است. مطالعات قبلی نشان میدهد، پوشش گیاهی درختی نرخ فرسایش را از طریق اتلاف انرژی ستون آب کاهش میدهد. این فرآیند از طریق افزایش زبری و مقاومت کششی ناشی از افزایش چسبندگی فراهم شده به وسیله ترکیب ریشه و خاک صورت می گیرد (شکل ۳ و ۲).

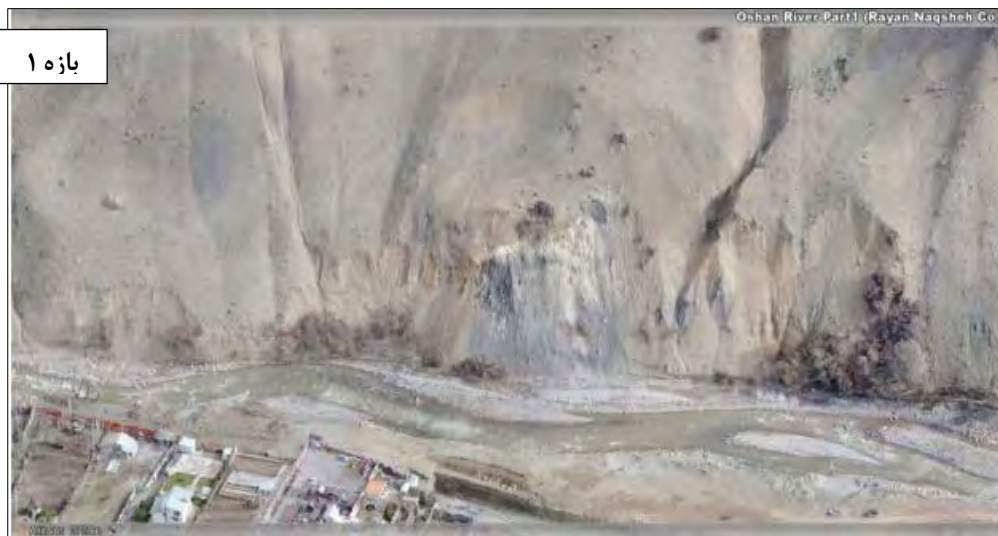
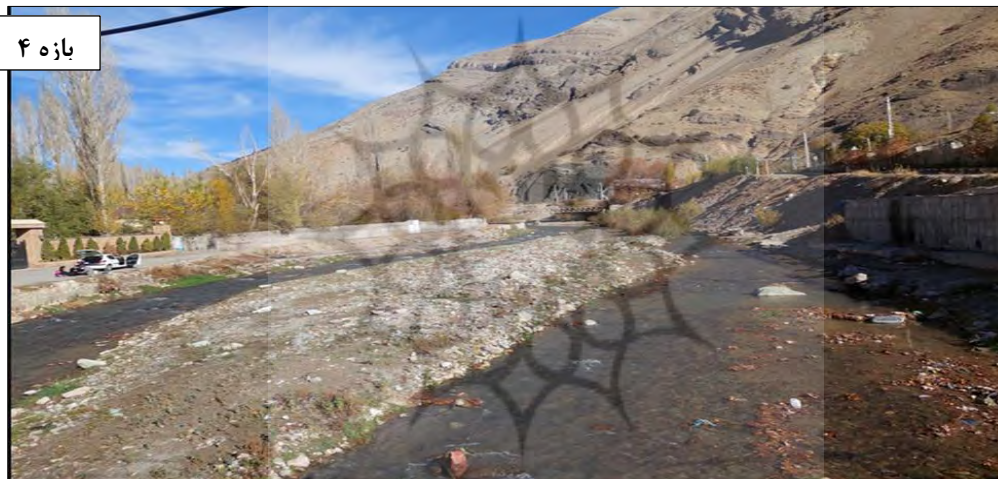
شکل ۴. پلانفرم شریانی رودخانه جاجرود، از زربند تا امین آباد (بازه ۱) و کلیگون تا اوشان (بازه ۴)

براساس مشاهدات میدانی از زردبند تا امین آباد (بازه ۱) و از کلیگون تا اوشان (بازه ۴) فرآیند رسوبگذاری غالب است که این موضوع، با نتایج شاخص BEHI نیز مطابقت دارد. در سایر بازه ها، فرآیند فرسایشی به عنوان پدیده غالب مشاهده شده است. با توجه به نتایج به دست آمده از حداکثر عمق نزدیک به کرانه چپ و راست هر بازه، میزان فرسایش در کرانه راست بازه ۲، ۳، ۴، ۸، ۱۱ و کرانه چپ بازه ۲، ۴، ۵، ۸، ۱۱ خیلی کم است. همچنین در کرانه راست بازه ۱، ۵، ۶، ۷، ۱۰ و کرانه چپ بازه ۱، ۳، ۶، ۷، ۹، ۱۰ کم است، و در بازه ۹ متوسط است. مقایسه مشاهدات میدانی و نتایج ارزیابی از شاخص حداکثر عمق نزدیک به کرانه چپ و راست هر بازه، نشان داد که از کلیگون تا اوشان (بازه ۴)، وضعیت فرسایش پذیری کم صدق می کند ولی در بازه های دیگر تناقض دارد.

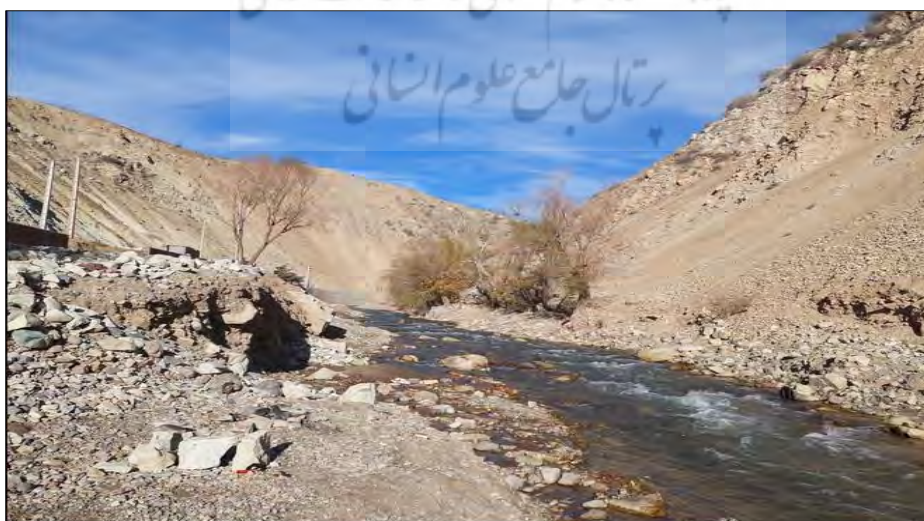
شکل ۵. تصویری از بازه فرسایش پذیر رودخانه جاجرود، از امین آباد تا رودک (بازه ۲)

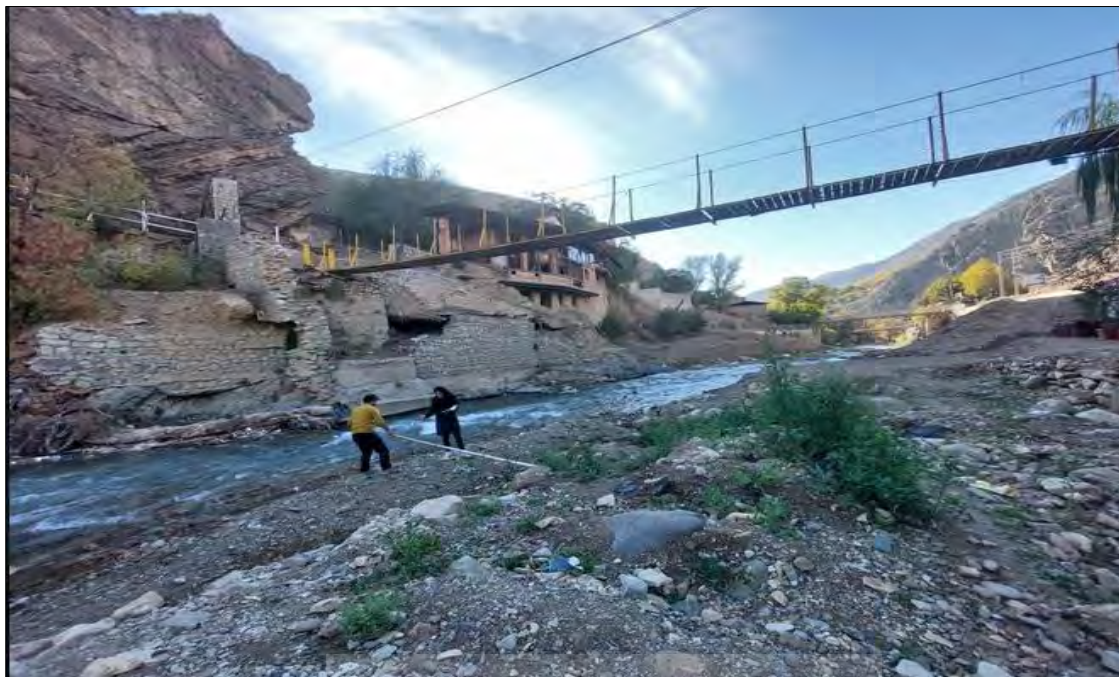
شکل ۶. تصویری از بازه فرسایش پذیری در کناره چپ و رسوبگذار در کناره راست رودخانه جاجرود از رودک تا کلیگون (بازه ۳)
