# Khoday-Khane of the Atiq Jame Mosque, Shiraz; The Foundation of the Building, Historical Developments and the Question of the Nature of Architecture

Khoday-khane is a one-story building with stone materials, which is located in the courtyard of the Masjed- e Jame- e Atigh of Shiraz. In the past, this building was called Bait-ul-Mosahaf and it was the place where the Quran was kept. Khoday- Khaneh was destroyed by several earthquakes during the Qajar period. This building was restored in the first restoration measures of the General Department of Archeology in 1318. The present face of this building is actually the product of this renovation. The previous conditions of this building are the subject of research. The main question is what is the nature, function and evolution of the architecture of the building? The research has been done by "historical-analytical" method and by using historical texts and visual documents and field observations. According to the findings of the research, the building of Khoday-khane was probably built at the same time as the foundation of the mosque, and a few centuries later, changes occurred in its building. With the addition of towers in the fou

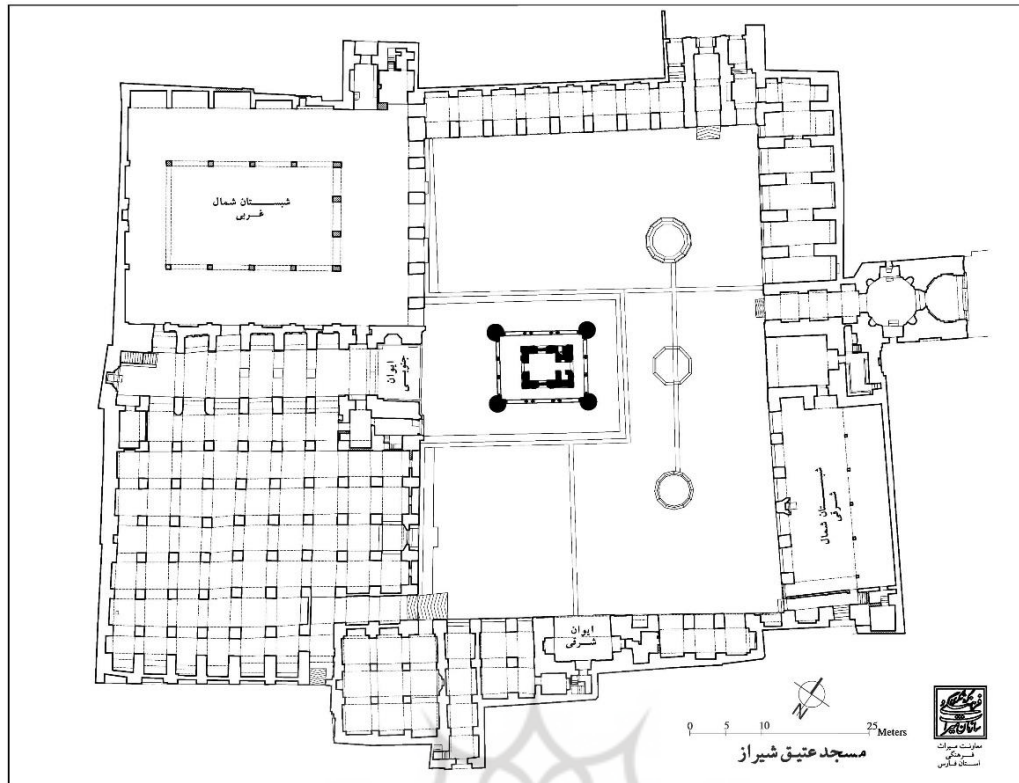
تصویر ۱. پلان مسجد جامع عتیق شیراز. جانمایی خدای خانه در میان صحن (مأخذ: غفوری، ۱۳۹۷، آرشیو اداره کل میراث فرهنگی، صنایع دستی و گردشگری استان فارس، با تغییراتی از نگارنده)

Fig. 1: Plan of the Atigh Jame Mosque of Shiraz. Location of the Khodaikhaneh in the middle of the courtyard (Source: (Ghafouri, 2018, Archives of the General Department of Cultural Heritage of Fars Province, with changes by the author)

خدای خانه در میان صحن مسجد (تصویر ۱ و ۲)، بنایی است یک اشکوب که بر روی کرسی سنگی با کم‌تر از یک‌متر بلند استوار دارد (بهروزی، ۱۳۴۰: ۹۲). این بنا تهرنگ چهارگوش به ابعاد ۱۲/۶ متر در ۱۰ متر و بلندای ۷/۵ متر دارد که با احتساب برج‌ها، درازا و پهنای آن به ۱۵ متر در ۱۲/۳ متر می‌رسد. چهار برج به قطر ۲/۳۴ متر در کنج‌ها برپاست و جفت‌ستون‌های سنگی و قوس‌های پرداخته‌ای در هر ضلع آن قرار دارد (تصویر ۴). رواقی به پهنای ۱/۵ متر (سوی شمال، شرق و غرب) تا ۲/۹۵ متر (سوی جنوب) دورتادور می‌گردد (تصویر ۵) و ساختمان میانی چهارضلعی به ابعاد ۵/۸ متر در ۷/۱۸ متر، شامل اتاقی مربع شکل به ابعاد ۳/۷ متر در ۳/۸ متر با پنجره‌های مشبک سنگی و فضاهایی که پله‌خانه و ورودی و اتاق کوچکی در آن مستقر است، به ضلع شمال اتاق مربع چسبیده است. ازارهٔ داخل اتاق مربع با ازارهٔ کاشی شش گوش آبی‌رنگ و قاب اسلیمی بر پیرامون آن آرایه‌بندی شده و باقی سطوح با گچ پوشش یافته است (تصویر ۷). راه پلهٔ سنگی، که به رواق غربی باز می‌شود، با چرخشی به پشت بام می‌رسد. سقف‌ها همه تخت و با تیر آهن و طاق ضربی ساخته شده‌اند، جز سقف پله‌خانه که با تویزه‌ها و مقرنس‌بندی منقوش سنگی پوشش یافته است (تصویر ۵).

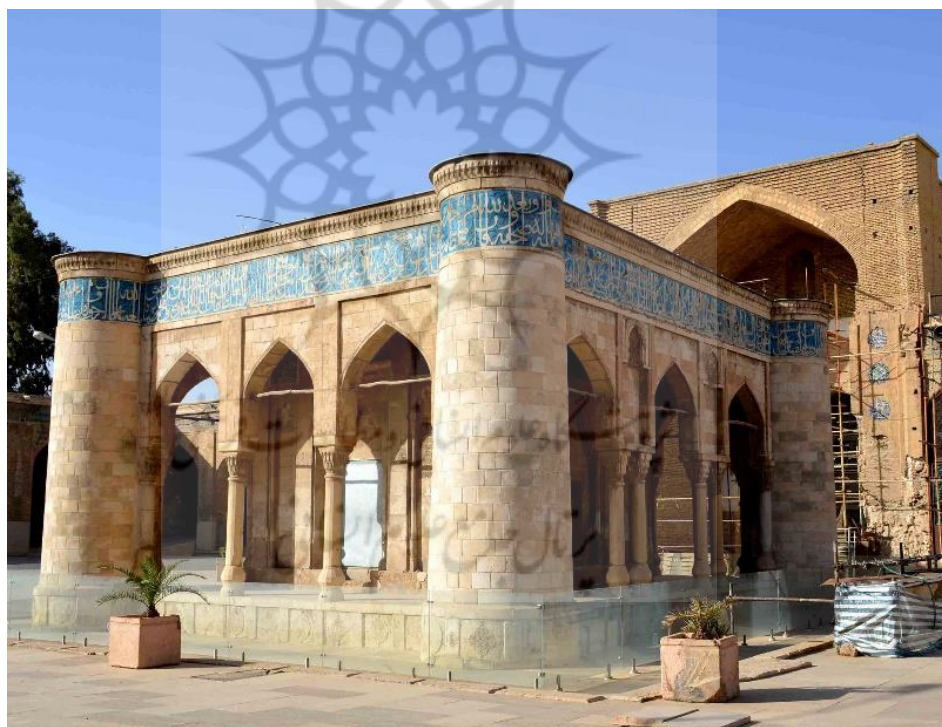
تصویر ۳. ضلع شمالی و غربی خدای‌خانه

Fig. 3: The northern and western sides of Khoday-Khane

اضلاع کوچک تر (شمالی و جنوبی) در نمای بیرونی سه دهانه دارد که با ستون‌های سنگی و تویزه‌های استقرار یافته بر آن به وجود آمده است؛ اما طراحی نمای اضلاع بزرگ تر (شرقی و غربی) به سه دهانه تقسیم شده که هندسه متفاوت آن با جفت ستون‌ها نغول‌هایی بالای آن ایجاد شده است. برج‌ها تا بلندای صفت سنگی با سنگ-های بزرگ منقوش ایجاد شده و در ادامه با سنگ‌های قواره شده به ابعاد کوچک تری که شکل مستطیل یا مربع دارند نماسازی شده‌اند. برج‌ها از نظر سازه‌ای سرفست بنا شده‌اند تا هم‌چون تکیه‌گاهی عمل کنند. بالاترین بخش برج، که رخ‌بام را شکل می‌دهد، قطاربندی کنده شده در سنگ آذین یافته است و در زیر آن کتیبه‌ای به خط ثلث که در سنگ کنده و با کاشی ترکیب شده به پهنای یک متر چهارضلع بنا را دور می‌زند (تصویر ۳).

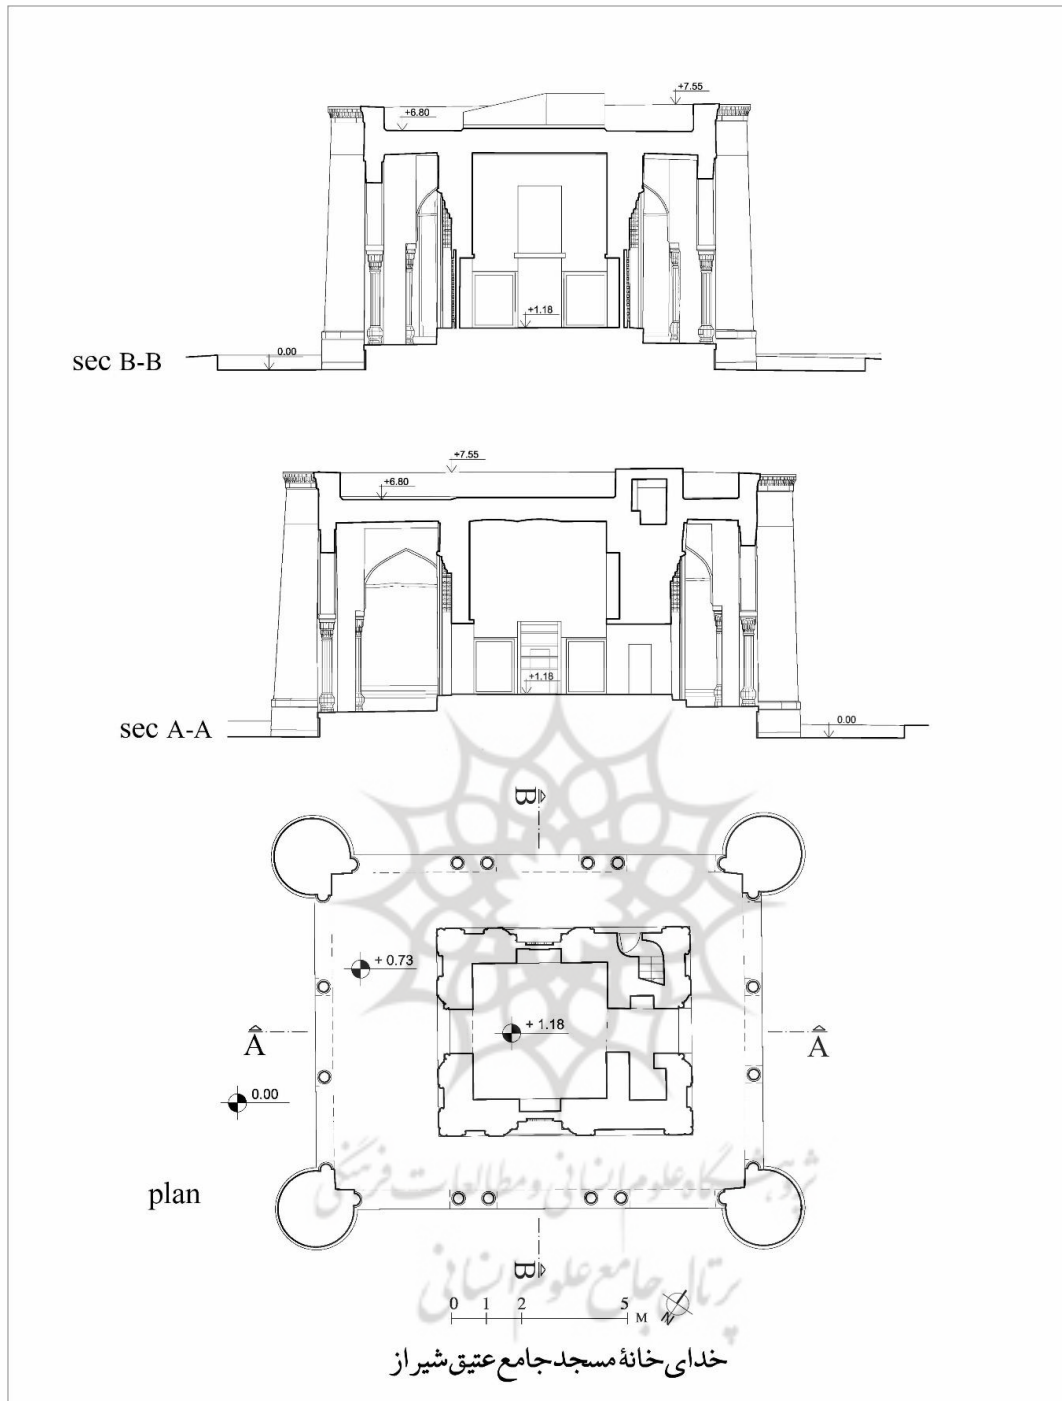
تصویر ۴. نقشه پلان و برش‌های خدای‌خانه جامع عتیق شیراز (نقشه پایه: قادر ۱۳۹۱، تکمیل و به‌روزرسانی: نگارنده)  
 (Fig. 4: Plan and section map of the Khoday-Khane of Shiraz (base map: Qadir 2012, completed and updated by the author)

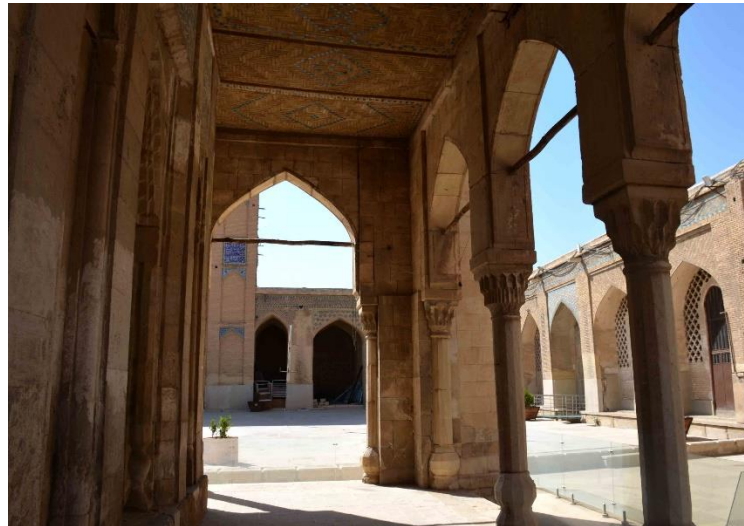
تصویر ۵: داخل رواق جنوبی خدای‌خانه، رو به شرق

Fig. 5: Inside the southern portico of Khoday-Khane, facing east

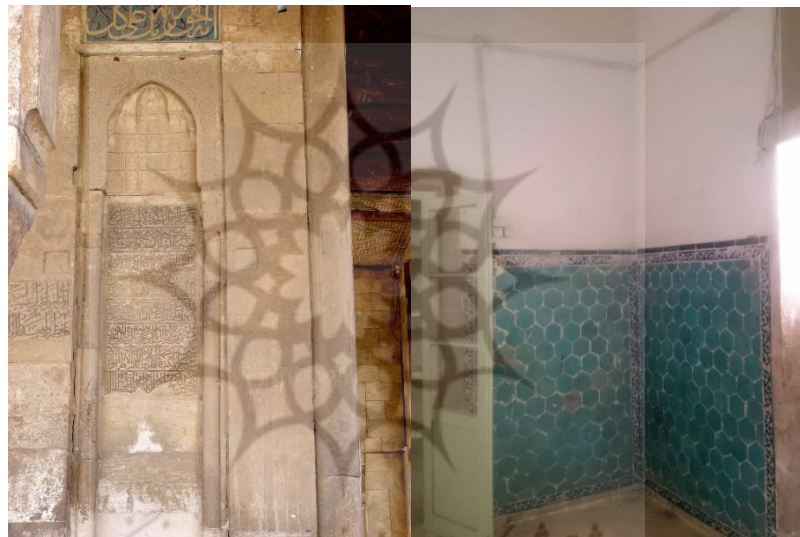
تصویر ۶ و ۷: چپ: یکی از کتیبه‌های سنگی خدای‌خانه، راست: داخل اتاق مربع

Fig. 6 and 7: Left: One of the stone inscriptions of Khoday-Khane, right: Inside the square room

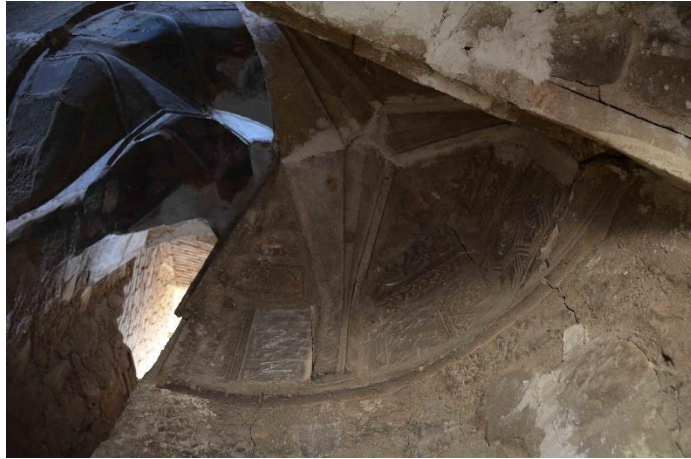
تصویر ۸. سقف پله‌خانه که با قطعات سنگی شامل نوشته‌ها و نقوش هندسی و اسلیمی آرایش یافته است

Fig. 8: The ceiling of the staircase is decorated with stone pieces containing geometric and Islamic inscriptions and patterns

شاهدی که از این روزگار در بنا به‌جامانده، نوشته‌های کوفی منقوش بر سنگ و قطعات آرایه‌هایی بر سقف پله‌های رو به بام خدای‌خانه است (تصویر ۸ و ۹) که مشخصه‌های خط کوفی سده ششم - هفتم هجری را دارد (شیبانی و نیک‌زاد، ۱۳۸۳: ۳۴). با این وصف، فضاها میانی که شامل اتاق مربع و اتاق‌های چسبیده سوی شمالی است را می‌توان با احتیاط به سده ششم - هفتم هجری نسبت داد.

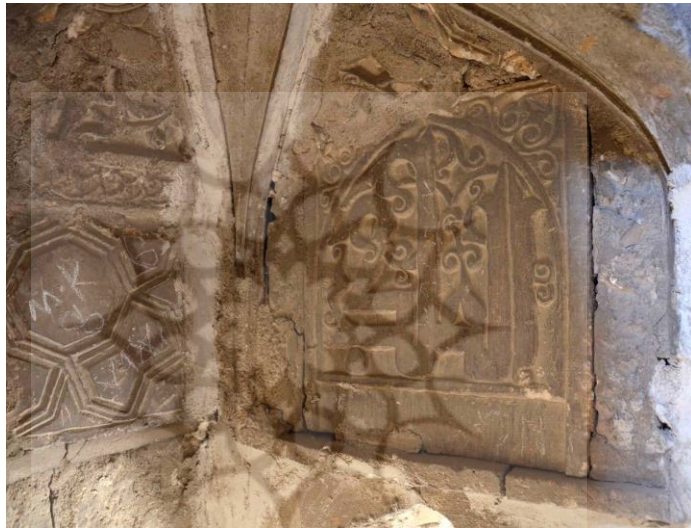
تصویر ۹. خطوط کوفی و تزیینات هندسی در بدنه‌های پله‌خانه‌ی خدای‌خانه

Fig. 9: Kufic script and geometric decorations on the staircase of the Khoday-Khaneh

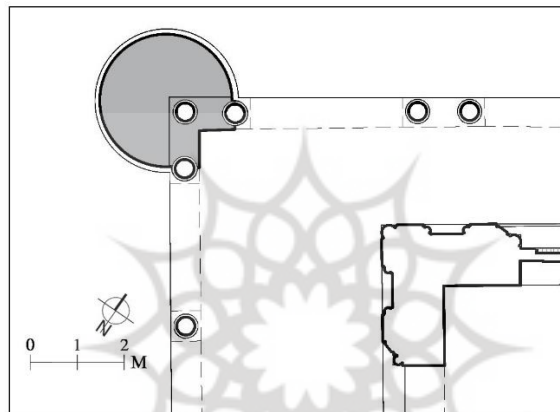
تصویر ۱۰. افزوده شدن برج بر نیش بیرونی بنا و وضعیت پیش از آن

Fig. 10: The addition of a tower to the outer corner of the building and its previous state

تاریخ ۷۵۲ق نشانه شده بر سنگ، که بر کتیبه بالای برج جنوب غربی است، دقیق‌ترین تاریخی است که می‌توان به آن اتکا کرد. به استناد این کتیبه طولانی که به عربی و با خط ثلث بر گرداگرد بالاترین بخش خدای‌خانه نگاشته شده، شیخ ابواسحاق اینجو در سنه اثنین و خمسين و سبعمائه توفیق برپایی آن را یافت (بهرزی، ۱۳۴۰). این تاریخ را بسیاری تاریخ ساخت این بنا دانسته اند (سامی، ۱۳۴۷: ۳۰۹؛ مصطفوی، ۱۳۸۲: ۶۵). همانگونه که پیش از این گفته شد، شواهدی کهن‌تر از سده هشتم هجری در بنای موجود به‌جا مانده است. گالدیری با منطق معمارانه و بررسی تقدم و تأخر ساختمانی در محل اتصال یکی از برج‌ها به ستون سنگی سازنده رواق، اثبات کرده که این تاریخ بیانگر یک دوره مرمتی با افزوده شدن برج‌هایی در چهارکنج بیرونی بناست (گالدیری، ۱۳۷۹: ۳۴۰). به تعبیر گالدیری، پیش‌تر در چهار کنج بنا ستونی همانند ستون‌های سنگی نازک برپا بود. این وضعیت بر روی نقشه می‌تواند نمایش داده شده است (تصویر ۱۰).

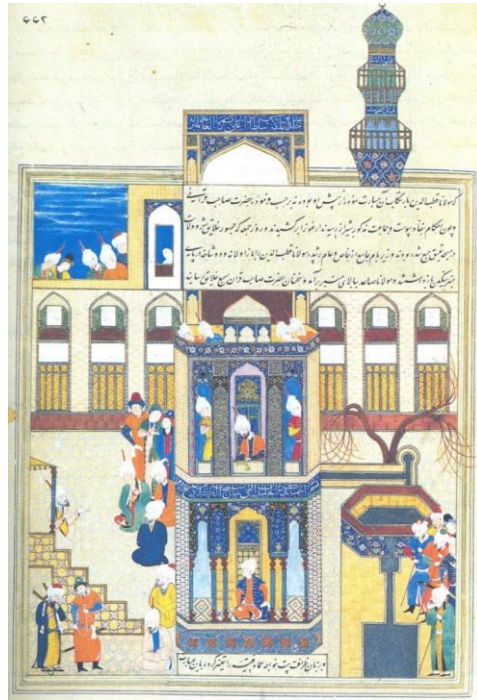
تصویر ۱۱. نگاره منتسب به بهزاد. صحنه سیاست کردن مولانا قطب‌الدین در صحن مسجد عتیق در سال ۸۰۶ ق. نقاشی در ۹۳۵ ق کشیده شده است (مأخذ: عدل، ۱۳۷۹: ۳۴۴)

Fig. 11: Painting attributed to Behzad. Scene of the punishment of Maulana Qutb al-Din in the courtyard of the Old Mosque in 806 AH. The painting was painted in 935 AH (Source: Adl, 2000: 344)

اشکوب بالایی در طرح کلی هم‌چون اشکوب زیرین، اما بدون ستون و تفاوت‌هایی جزئی در قاب‌بندی و کاشی‌کاری طراحی شده است. در بالاترین تراز به‌جای کتیبه، قاب کاشی گرداگرد جان‌پناه بلندی می‌گردد. مهم‌ترین نکته اشکوب بالایی، وجود کلاه‌فرنگی است که به روزن‌هایی آراسته شده و گنبدی دارد (تصویر ۱۳ و ۱۴). مطابق نقاشی، کلاه‌فرنگی طرح شش ضلعی دارد، اما طرح هشت ضلعی منطقی‌تر است. به هر روی این گمان را به وجود می‌آورد که سقف فضای زیرین به صورت تخت (تیرپوش) و سقف فضای بالایی با گنبد و کلاه‌فرنگی پوشیده شده بود. از حضور تماشاگران بر بالای بام معلوم می‌شود پلکانی که از هم‌کف آغاز می‌شد، تا بالای بام می‌رفت.

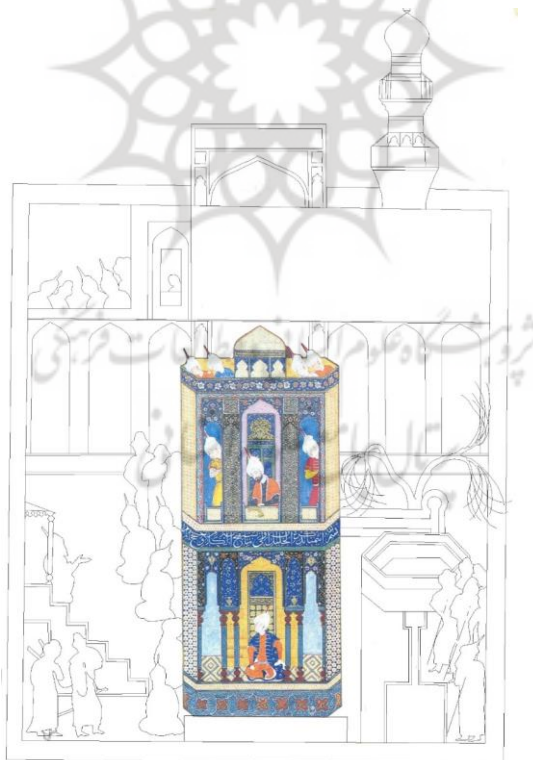
تصویر ۱۲. در نگاره بهزاد، خدای‌خانه به صورت اصلی و باقی بخش‌های مسجد به صورت خطی نشان داده شده است (مأخذ: عدل، ۱۳۷۹، طرح خطی از نگارنده)

Fig. 12: In Behzad's painting, the Khoday-Khane is shown in its original form and the remaining parts of the mosque are shown (in a line drawing (Source: Adl, 2000, line drawing by the author)

اما بنای خدای‌خانه که در این نگاره در دو اشکوب نشان کشیده شده، نمای رو به شرق بناست. نقاش از سوی شرق به سوی غرب نگریسته است، در نتیجه نمای جفت ستوندار را به‌تصویر کشیده است (تصویر ۱۳ و ۱۴). این نگاره وضعیت بنا را در میانه سده دهم هجری نشان می‌دهد که با وضع فعلی بنا، شباهت‌ها و تفاوت-

هایی دارد. طرح کلی اشکوب زیرین تا حدود زیادی شباهت به خدای خانه موجود دارد. شش ستون که دو تا به کناره چسبیده و دو جفت در میانه قرار دارد و چفت‌ها بر روی آن‌ها سوار شده، شبیه همین ستون‌های موجوداند. ترکیب قوس‌ها و قاب‌ها به‌طور کلی یکی، اما در جزئیات تفاوت دارد. مثلاً قوس‌های نقاشی کلیل است اما در واقعیت امروزی چنین نیست. سکویی که بنا بر روی آن قرار گرفته و جانمایی کتیبه بالای اشکوب هم کف مطابق با وضع امروزی است. متن کتیبه نقاشی این است: «تیمنا بذکره الجلیل ان اولی ما یستفتح به الکلام و یستنجح به المرام» (قادر، ۱۳۹۱، ۱۱۸). جداره داخل، که مربوط به اتاق‌های میانی است، نمای سنگی دارد و دری مشبک که ظاهراً فلزی است، پشت شخص نشسته قرار دارد و بالای در قاب کاشی نصب شده است.

دو تفاوت اساسی در قیاس نقاشی با بنای موجود به چشم می‌خورد؛ یکی نمای پوشیده از کاشی در همه جداره‌های بیرونی، که با نمای سنگی خدای خانه هم‌خوانی ندارد. دیگری پخی کنج‌های بیرونی که برخلاف برج-هایی است که در واقعیت بنا وجود دارد. بخش‌های اصیل بنا که در سکوی منقوش سنگی و محل اتصال ستون و قوس‌ها باقی مانده، وجود کاشی‌کاری نمای بیرونی را تأیید نمی‌کند و به نظر می‌رسد که برای زیبا و رنگین جلوه دادن بنا نقش شده است. اگر ستون‌ها آغشته به رنگ بوده، اینک چیزی به‌جا نمانده است. پخی کنج‌ها به‌نحوی است که در سه‌بعدی پشت بام، بنا به شکل شش ضلعی درآمده است که منطقی و منطبق بر واقعیت نیست. به گمان، کشیدن برج به صورت سه‌بعدی کار راحتی نبوده و طراح ترجیح داده کنج‌ها را پخ نشان دهد. با توجه به تاریخ ۷۵۲ق، مطمئناً در ۹۳۵ و ۸۰۶ق برج‌ها در چهارکنج بنا برپا بودند.

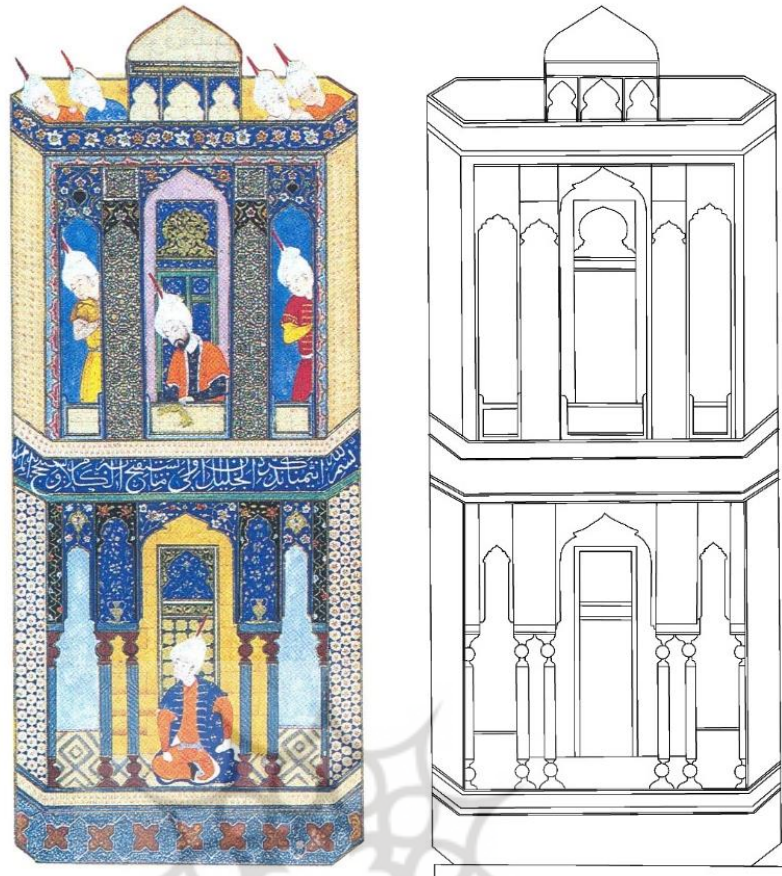
تصویر ۱۳ و ۱۴. طرح خدای‌خانه به صورت رنگین و خطی. در طرح خطی، اجزای معماری نشان داده شده است (مأخذ: عدل، ۱۳۷۹، طرح خطی از نگارنده)

Fig. 13 and 14: The plan of Khoday-Khane in color and line. The line plan shows architectural details (Source: Adl, 2000, line plan by the author)

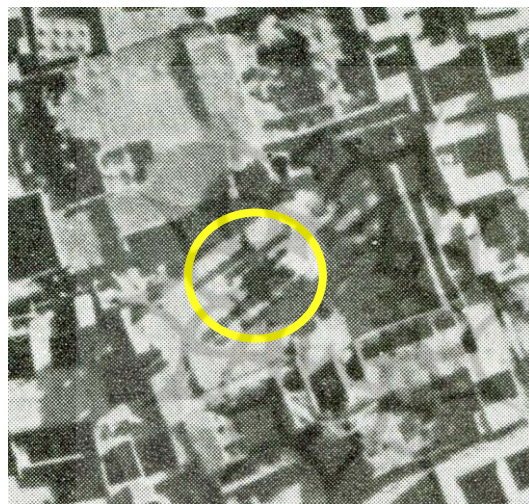
تصویر ۱۵. خدای‌خانه پس از ویرانی‌های ناشی از زمین‌لرزه و بارش‌ها. سال ۱۳۱۰ش (Wilber, 1972)

(Fig. 15: Khoday-Khane after the destruction caused by the earthquake and rains. 1310 AH (Wilber, 1972)

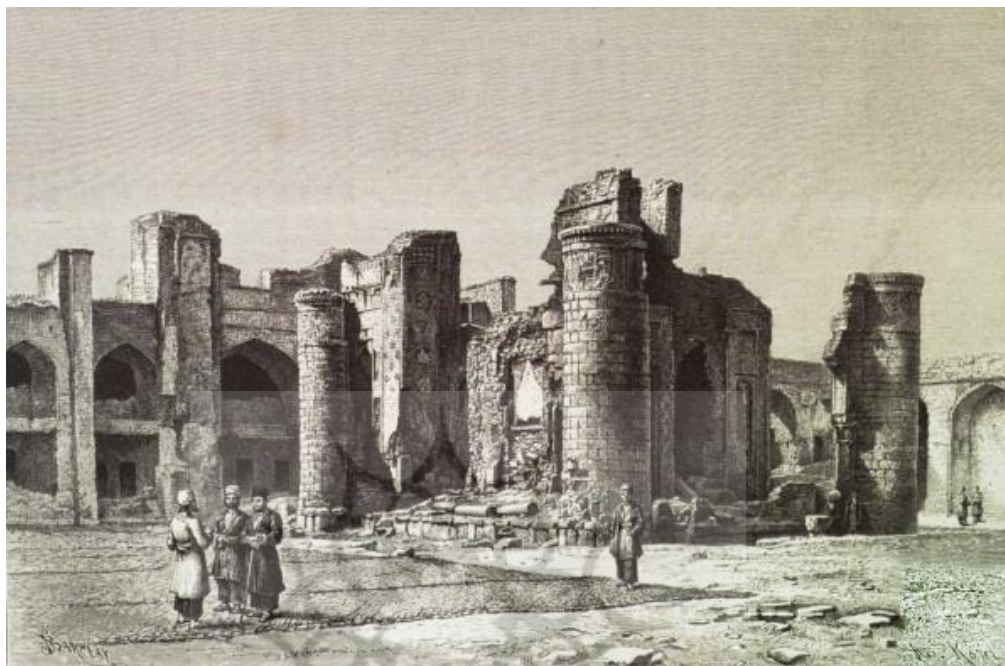
تصویر ۱۶. گراور خدای‌خانه که در دیولافوآ آن را در کتاب خود آورده است (دیولافوآ، ۱۳۷۶: ۴۶۴)

Fig. 16: The engraving of Khoday-Khane, which was included in Dieulafoy's book (Dieulafoy, 1997: 464)

از نکات قابل توجه که لابه‌لای یادداشت‌ها و اسناد تصویری می‌توان گفت این است که فرصت‌الدوله خدای-خانه را دواشکوب دیده و یادآور شده است و همین ویژگی در گراور دیولافوآ دیده می‌شود (تصویر ۰۰ و ۰۰). بخش بلندتر که مربوط به اشکوب دوم بخش میانی است، به‌نظر می‌رسد بقایای اتاق پله و فضای مربع باشد. تا آن زمان بیشترین خرابی به اتاق‌های سوی شرق وارد شده بود. با وجود گراور بارکلی در کتاب دیولافوآ، نگارهٔ بهزاد را می‌توان تا حدود بسیاری براساس واقعیت پنداشت.

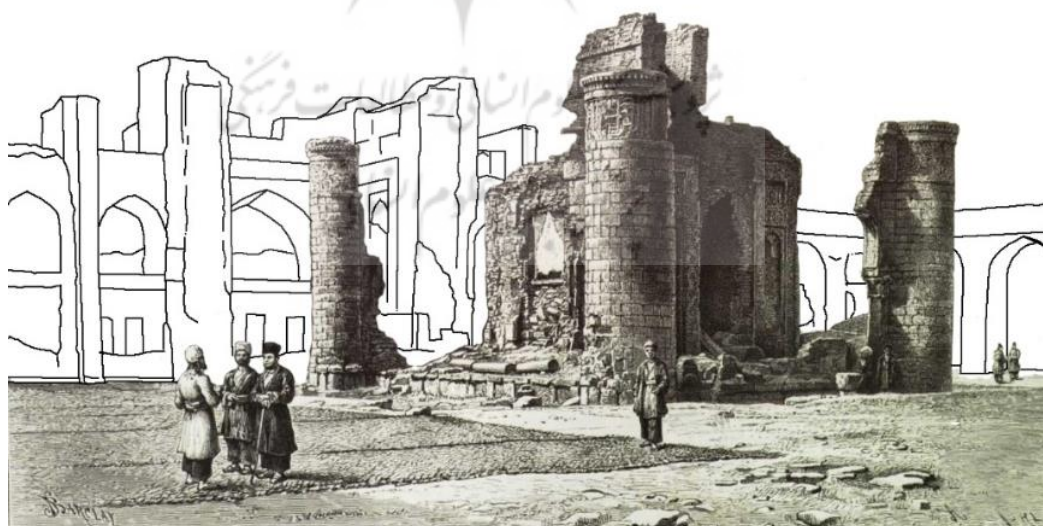
تصویر ۱۷. برجسته‌سازی تصویر خدای‌خانه در گراور کتاب دیولافوآ (دیولافوآ، ۱۳۷۶، ۴۶۴؛ تغییرات از نگارنده)

Fig. 17: The prominence of the image of Khoday-Khane in the engraving of the book of Dioulafoy (Dioulafoy, 1997, 464; changes by the author)

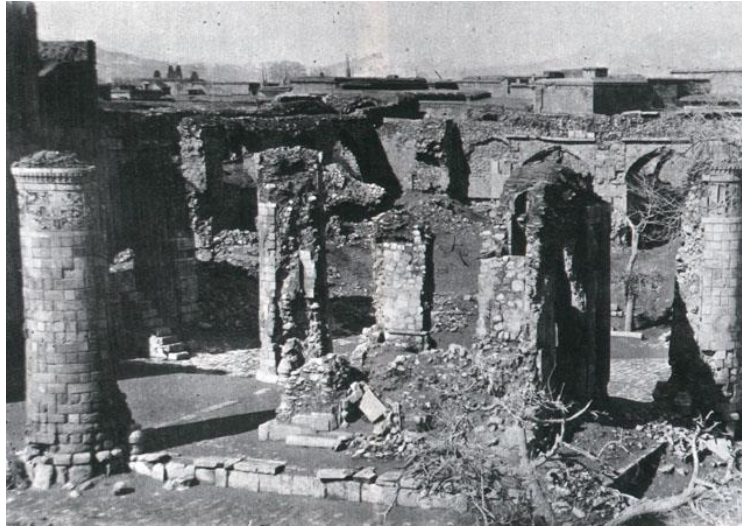
تصویر ۱۸. وضعیت خدای‌خانه در سال ۱۳۱۳ش که ویلبر عکس آن را انداخته. جز خرابی‌های فراوان، نسبت به زمان دیدار دیولافوا، برج کنج شمال شرقی فرو ریخته است (Wilber, 1972: 40)

Fig. 18: The condition of Khoday-Khane in 1934, photographed by Wilber. The tower in the northeast corner has collapsed (Wilber, 1972: 40)

میرزا فرصت شیرازی که چند مرتبه مسجد را دیده، می‌نویسد: «در میان مسجد نیز عمارتی است مربع که دو طبقه بوده و در آن خطوط بسیار بر احجار استادان صاحب فن نقش کرده‌اند که مطرح انظار خطاطان روزگار است (فرصت‌الدوله شیرازی، ۴۳۵). در نیمه دوم سده نوزدهم میلادی ۱۳۰۲/۱۸۸۸ق که دیولافوا از مسجد بازدید نموده، از خرابی و منظره حزن‌انگیز بنای خدای‌خانه یاد می‌کند (دیولافوا، ۱۳۷۶: ۴۶۵). مطابق گراور دیولافوا که بارکلی آن را کشیده، رواق دورتادور بر زمین افتاده، اتاق‌های میانی به میزان زیادی ویران شده‌اند (تصویر ۱۶ و ۱۷). برج‌های چهار کنج برجای استواراند. در نیم سده فاصله زمانی بازدید دیولافوا تا بازدید ویلبر در ۱۹۳۵م/۱۳۱۳ش، جز اینکه بنا هم‌چون تل آواری شده، یکی از برج‌های استوانه‌ای در گوشه شمال شرقی بنا نیز فرو غلطیده و بخش‌های بلند خدای‌خانه افتاده است (تصویر ۱۸) (Wilber, 1972: 62).

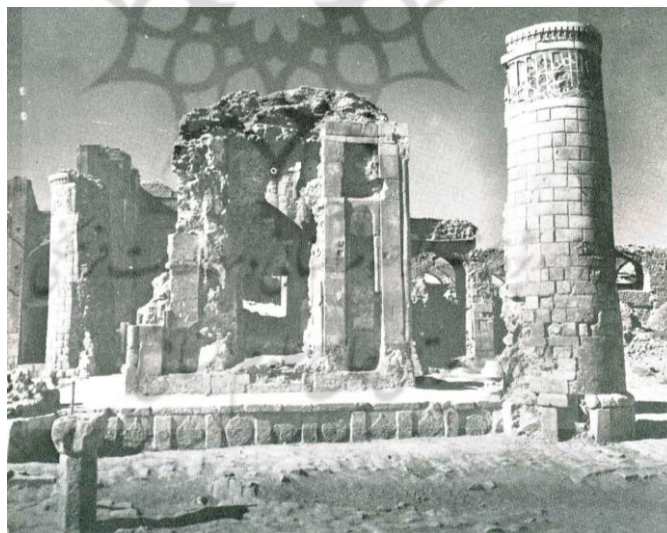
تصویر ۱۹. خدای‌خانه پیش از تعمیرات (Wilber, 1972: 40).

Fig. 19: Khoday-Khane before renovations (Wilber, 1972: 40)

مسجد جامع عتیق در ۱۳۱۰ به شماره ۷۲ در فهرست آثار ملی به ثبت رسیده است (مشکوتی، ۱۳۴۵: ۱۳۲). دو سال پس از بازدید و مستندنگاری ویلبر (تصویر ۱۹)، اداره باستان‌شناسی فارس در سال ۱۳۱۵ش به این نتیجه رسیده بود که مسجد قابل تعمیر نیست، بنابراین از مرمت باقی مسجد مأیوس شد و فقط دور خدای‌خانه را محصور ساخت و به مرمت و بازسازی آن پرداخت (بهروزی، ۱۳۴۰: ۵۴؛ بهروزی، ۱۳۵۴: ۱۹۲). با پشتیبانی سرلشکر علی ریاضی رییس فرهنگ فارس و نظارت علی سامی سرپرست تعمیرات ابنیه تاریخی فارس این کار آغاز شد و چندی بعد بخش‌های دیگر مسجد جز شبستان جنوب شرقی، به‌دست‌یاری حاج یوسف حدایق و عبدالحسین دستغیب و توسط نیکوکارانی نوسازی شد (سامی، ۱۳۴۷: ۳۲۲). جلسه‌هایی که محمدتقی مصطفوی، مدیرکل باستان‌شناسی در زمستان ۱۳۲۰ش برای توصیه به حفظ قسمت‌های کهنه مسجد در شیراز حضور یافت ثمربخش نبود (سامی، ۱۳۴۰: ۱۶) و فضاهای جدید جایگزین فضاهای کهن مسجد شد.

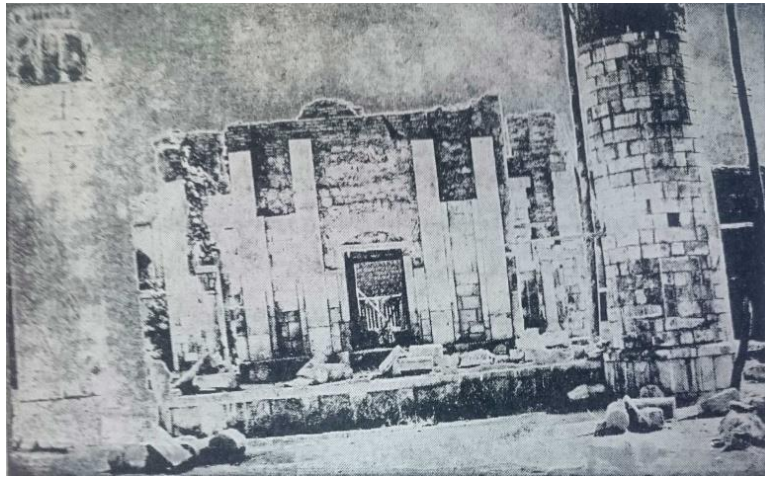
تصویر ۲۰. خدای‌خانه در ابتدای تعمیر و بازسازی در ۱۳۱۵ ش. برج شمال‌شرقی (چپ) بازسازی شده و اتاق‌های میانی در حال تکمیل است (سامی، ۱۳۴۷: ۳۲۳)

Fig. 20: Khoday-Khaneh at the beginning of its reconstruction in 1936. The northeastern tower (left) has been reconstructed and the middle rooms are being completed (Sami, 1968: 323)

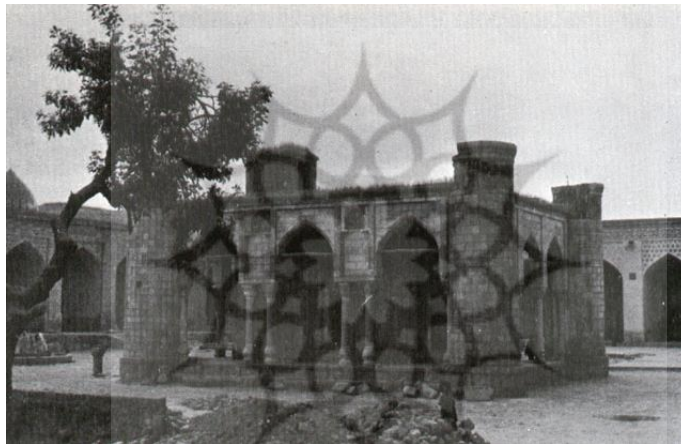
تصویر ۲۱. بازسازی خدای‌خانه پیش از نصب کتیبه بالا (عکس از ویلبر، موجود در archnet.org)

Fig. 21: Reconstruction of Khoday-Khaneh before the installation of the above inscription (photo by Wilbur, available at archnet.org)

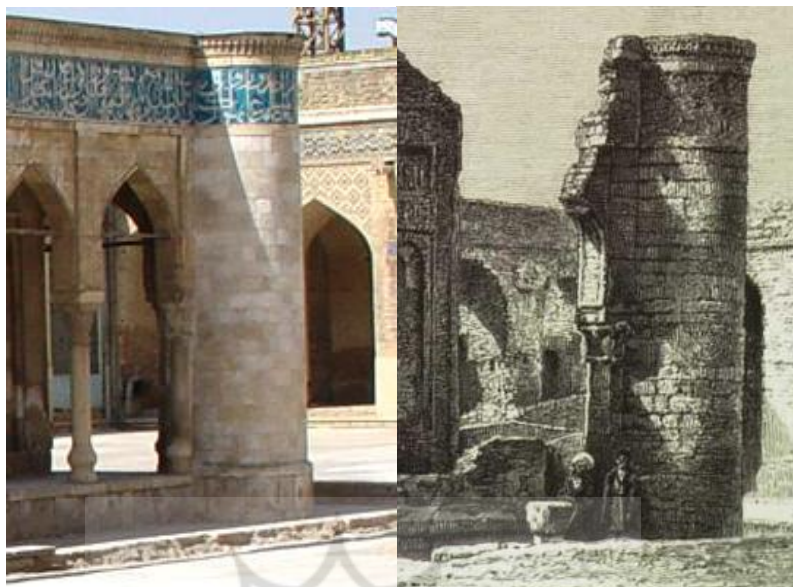
تصویر ۲۲ و ۲۳. بقایای ستون و بخشی از چفد چسبیده به آن در دوره قاجاریه. برج کنج شمال غربی (راست: دیولافوآ، ۱۳۷۶، چپ: نگارنده)

Fig. 22 and 23: Remains of a column and part of an arch attached to it during the Qajar period. Northwestern Corner Tower (Right: Dioulafoy, 1997, Left: Author)

قطعاتی از آرایه‌های سنگی و کتیبه‌ای در آستانه سیدعلاءالدین حسین نگهداری می‌شود (قادر، ۱۳۹۱: ۸۴ و ۱۰۹) که معلوم می‌شود همه قطعات اصیل را در بنا کار نکرده بودند. آواری که در پای بنا گردآمده، به اندازه‌ای نیست که شامل همه بخش‌های فروریخته باشد؛ در گراور دیولافوا و عکس‌های ویلبر این به‌روشنی پیداست؛ بنابراین این آوارها بیشتر به‌جا‌های دیگر انتقال یافته بوده و مرمت و بازسازی با در اختیار بودن بخش‌های برپا و مقدار کمی از بقایا آغاز شده بود. عملاً امکان عملیات آناستیلوز (سرهم کردن دوباره) یک اشکوب به‌طور کامل فراهم نبود. سامی اشاره می‌کند که سنگ‌های فروریخته، از جمله ترنج‌های پای صفه (سکو) که از گوشه و کنار گردآورده شده بود، در جای خودش نصب شد و باقی سنگ‌های نما تازه ساخته و نصب شد (سامی، ۱۳۴۷: ۳۱۳). چفدهای بیرونی سوار بر ستون‌های سنگی هیچ‌یک به‌طور کامل یا ناقص برپا نبودند و روشن نیست بر پایه چه شواهد یا مستندات این دورها ساخته شدند. نگاره بهزاد گونه‌ای چفد کلیل را نشان می‌دهد که با چفد بازسازی شده تفاوت دارد. به‌گمان، سامی گراور دیولافوا را دیده که توانسته چفد را با پاراستی بلندی، بویژه در

دهانه‌های کوچک طرفین و دیگر دهانه‌ها اجرا کند (تصویر ۲۲ و ۲۳). ویرانه‌ای که در سال ۱۳۱۵ش با آن روبه‌رو بودند، ستون‌های سنگی همه فروریخته و قوسی در کار نبود تا الگو قرار گیرد. چوب به‌عنوان عنصر کششی که در محل شانه داخلی قوس‌های سنگی کار گذاشته شده، برای استحکام بیشتر هنگام بازسازی کار شده است.

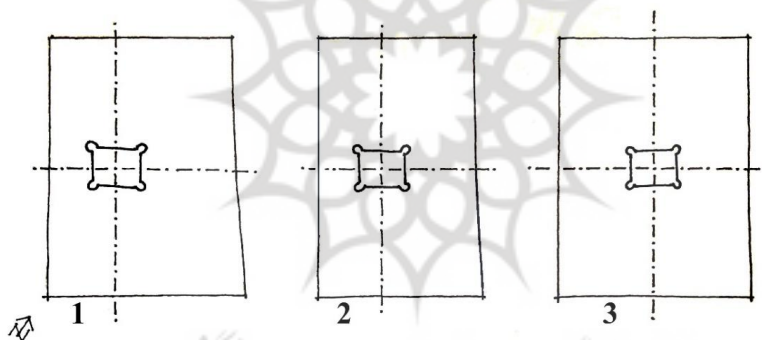
تصویر ۲۴: مکان یابی خدای خانه در میان صحن مسجد. ۱. وضع کنونی، ۲. سال ۱۳۱۳ ش که وضعیت پیشین را از سده دهم هجری بیان می دارد، ۳. سده های میانه هجری (کروکی ها از نگارنده).

Fig. 24: Location of the Khoday-Khaneh in the middle of the mosque courtyard. 1. Current situation, 2. The year 1313 AH, which describes the previous situation from the tenth century AH, 3. The middle centuries AH (drawings by the author)

سوی شمالی، وفادار به وضعیت اصلی بنا در آن هنگام نبوده است. به طوری که از فضاهای سرپوشیده این ضلع کاسته و بر فضای باز صحن افزوده شد (تصویر ۲۴). به این ترتیب با اینکه خدای خانه فاصله بیشتری از ضلع شمالی نسبت به جنوبی داشته، از آن دورتر شد. از آن پیش تر، اقدامات گسترده ساختمانی روزگار صفویه در سده نهم و دهم هجری به انجام رسید، در صحن مسجد تغییراتی پدید آورد. به این ترتیب که ضمن ساخت ایوان جنوبی در جلوی ناو میانی قبلی، دو فرش انداز به شبستان های دوطرف ضلع جنوبی افزودند (شیبانی و نیکزاد، ۱۳۸۳: ۴۱) و به ساختمان خدای خانه نزدیک شدند (تصویر ۲۴)؛ اگر وضعیت پیش از این توسعه را در نظر آوریم، بنای خدای خانه در مرکز صحنی قرار می گرفت، اما هم چنان صحن مسجد کشیدگی در محور شرقی غربی داشته و مستطیل شکل بود (تصویر ۲۴ و ۲۵).

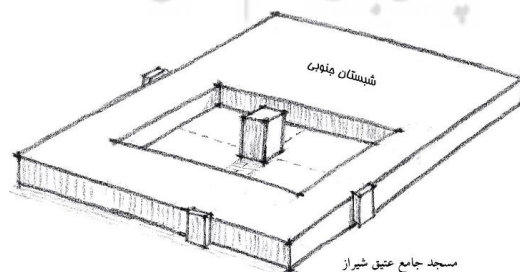
تصویر ۲۵: چشم انداز تصویری از خدای خانه واقع در مرکز صحن مسجد جامع عتیق، پیش از توسعه و دگرگونی های روزگار صفویه (کروکی ها از نگارنده)

Fig. 25: An imaginary view of the Khoday-Khaneh located in the center of the courtyard of the Atigh Jame Mosque, before the expansion and transformations of the Safavid era (Drow by the author)
