# آثار باستانی برازجان

الله‌قلی اسلامی

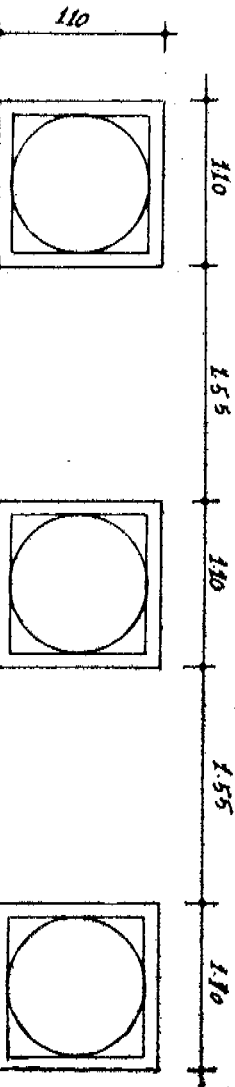
نقشه قسمتی از تهستونها و درگاه سنگی مکشوفه در برازجان

سه پایه ستون مکشوفه بر روی شالوده ای از سنگ و گل قرار داده شده است. پایه ستونها از چهار قسمت تشکیل میشود. پایه اولی که از سنگ سیاه رنگ صیقلی شده تهیه شده، بر روی شفته سنگ و گل قرار دارد. اندازه آن ۱۱۰×۱۱۰ سانتیمتر و بصورت يك مكعب مستطیل سیاه رنگ ۱۸ سانتیمتر ارتفاع دارد. بر روی قطعه سنگ مزبور پایه دیگری از سنگ سفید رنگ مرمر با اندازه ۱۱۰×۱۱۰×۱۱۰ سانتیمتر قرار داده شده و با اندازه ای درزگیری قطعات مذکور بدقت انجام شده که دربدو امر دو تکه بودن آنها دشوار بنظر میرسد. بر روی این

دوپایه، یک پایه دیگر با اندازه ۸۵×۸۵×۲۵ سانتیمتر قرار داده شده است و با پایه‌های زیری از هر طرف ۱۲٫۵ سانتیمتر فاصله دارد. بر فراز پایه‌ها، شال ستون از یک قطعه سنگ سیاه‌رنگ بقطر ۸۵ سانتیمتر خودنمایی میکند. بر روی لبه فوقانی شال ته‌ستون یک برآمدگی بصورت شال‌باریکتر حجاری شده است. درز سنگها بوسیله یک ملاط چسب قرمز رنگ نظیر آنچه در پاسارگاد و تخت جمشید دیده میشود پوشانده شده است. بر روی سنگهای مرمر سفید رنگ پایه ستون، تهرنگ قرمزی بچشم میخورد و بنظر میرسد همانطور که در تخت جمشید و پاسارگاد، نقش برجسته‌ها را با رنگ قرمز آلود کرده‌اند، در آثار برازجان نیز پایه سنگی ستونها بوسیله رنگ قرمز رنگ آلود شده و بقایای رنگ قرمز بر روی ته‌ستونها بوضوح باقی است. ته‌ستونها از دیدگاه مقایسه قابل قیاس با آثار مکشوفه در پاسارگاد است. در زیر ستونهای کاخ اختصاصی کورش کبیر در پاسارگاد نیز قطعات سنگ سفید و سیاه بکار گرفته شده است که سنگ اولی زیر سنگ سیاه صیقلی شده و در سنگ کف بنا فرورفته و از جهل سانتیمتر قطر آن فقط ۱۶ سانتیمتر خارج از سنگ فرش کف ساختمان دیده میشود. طول و عرض پایه ستونهای کاخ اختصاصی کورش کبیر در پاسارگاد ۱٫۲۳×۱٫۲۳ متر است. روی قطعه سنگ مذکور قطعه سنگ سفید دیگری شبیه مرمر بهمان ابعاد نصب شده است. بر روی آن سنگ سفید دیگری با ارتفاع ۲۳ سانتیمتر و طول و عرض ۸۸ سانتیمتر قرار دارد و باین ترتیب با کمی اختلاف

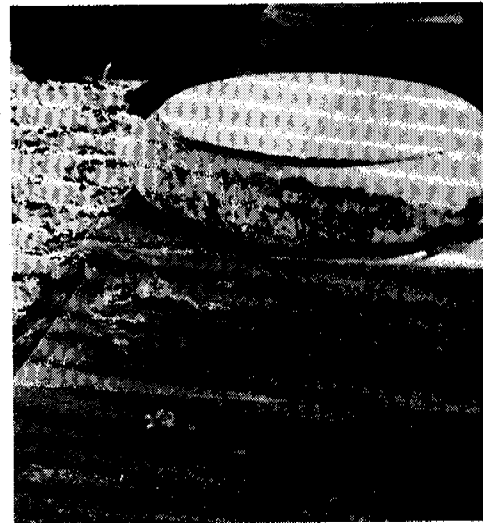
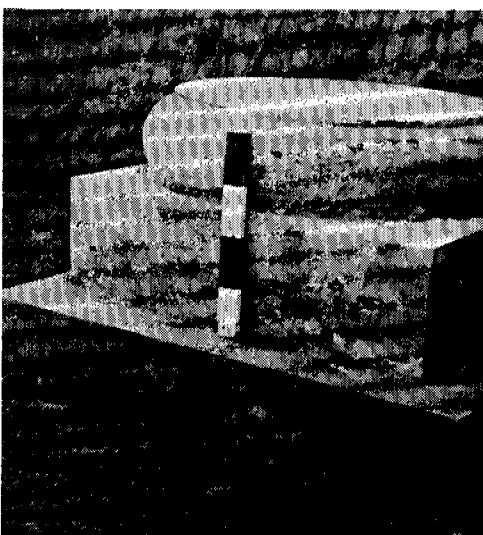
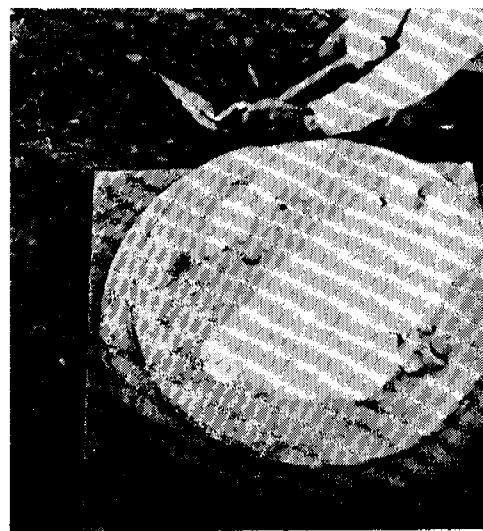
ته‌ستونهای مکشوفه در برازجان

بیک فرم تهیه شده‌اند. اندازه پایه سفید مرمر پاسارگاد ۸۸ سانتیمتر و برازجان ۸۵ سانتیمتر است. ارتفاع پایه مرمر در پاسارگاد ۲۳ سانتیمتر و در برازجان ۲۵ سانتیمتر است و باین ترتیب پایه ستونهای برازجان خوش‌فرم‌تر و بمراتب زیباتر از پایه ستونهای پاسارگاد تهیه و نصب شده است. شال ستون آثار مکشوفه برازجان با شال ستون پاسارگاد قابل مقایسه نیست. شال ستونهای کاخ اختصاصی بند بندی است که ستون و زیر ستون را از حالت سادگی و یکنواختی خارج ساخته، ولی شال پایه ستونهای برازجان طرح بیضوی دارد و با لبه‌های پایه ستون بیک اندازه ساخته شده است. آثار مکشوفه پاسارگاد بعلاّت یخ‌بندان محل، قبل از حفاری صدمه بسیار دیده بود ولی آثار مکشوفه برازجان بعلاّت گرم‌سیر بودن محل کمترین آسیبی ندیده و چون خاک آن نیز از نوع رس بدون سنگ است، آثار را در زیر خود کاملاً سالم نگهداشته است. آثار هخامنشی مکشوفه در برازجان را باید از بهترین و ارزنده‌ترین آثار دوره هخامنشی دانست. در امتداد کف اطراف ته‌ستونها کبرداری ادامه یافت. کف بنا از یک ملاط سبزرنگ آلود شده است. در خاکبرداری چهار کف متمایز وجود دارد که معلوم میدارد در چهار دوره کف تجدید شده است. هر چهار کف از یک آلود سبزرنگ پوشیده شده است. قطعه سنگ شال سیاه رنگ ستون اول به فرمانداری برازجان منتقل و در آنجا نگهداری میشود. شال ته‌ستون دوم اندکی از جای اصلی خود تکان خورده و در نتیجه کمی از لبه پایه سومی را شکسته است. قطعات شکسته و پوسته شده از لابلای خاکها جمع‌آوری شد تا مجدداً در محل اصلی خود قرار داده شود. ته ستون اولی متأسفانه وضع بدی دارد، چرا که ماشین حفاری از سمت غربی آن قطعه بزرگی از پایه سنگ مرمر سفید فوقانی را شکسته است. در خاکبرداری

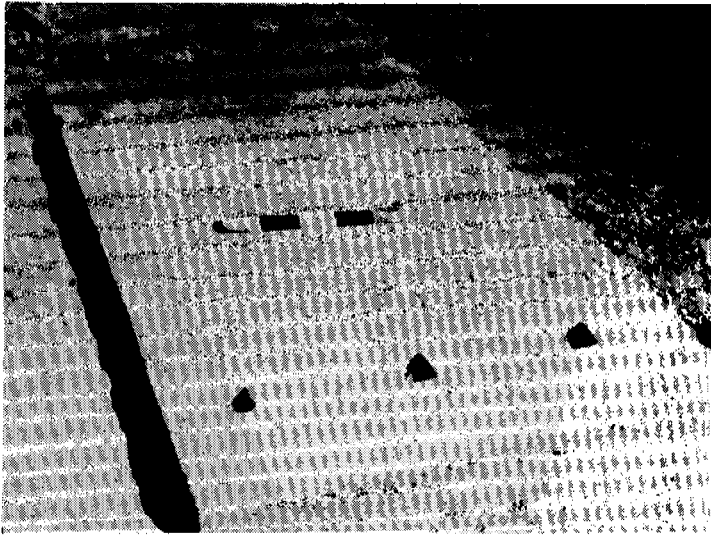
منظره ته ستونهای مکشوفه درموقع حفاری

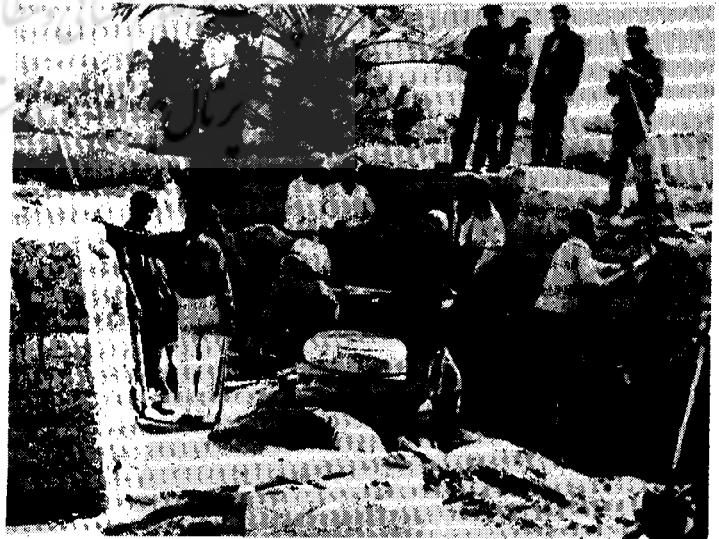
منظره ته ستونهای مکشوفه درموقع حفاری

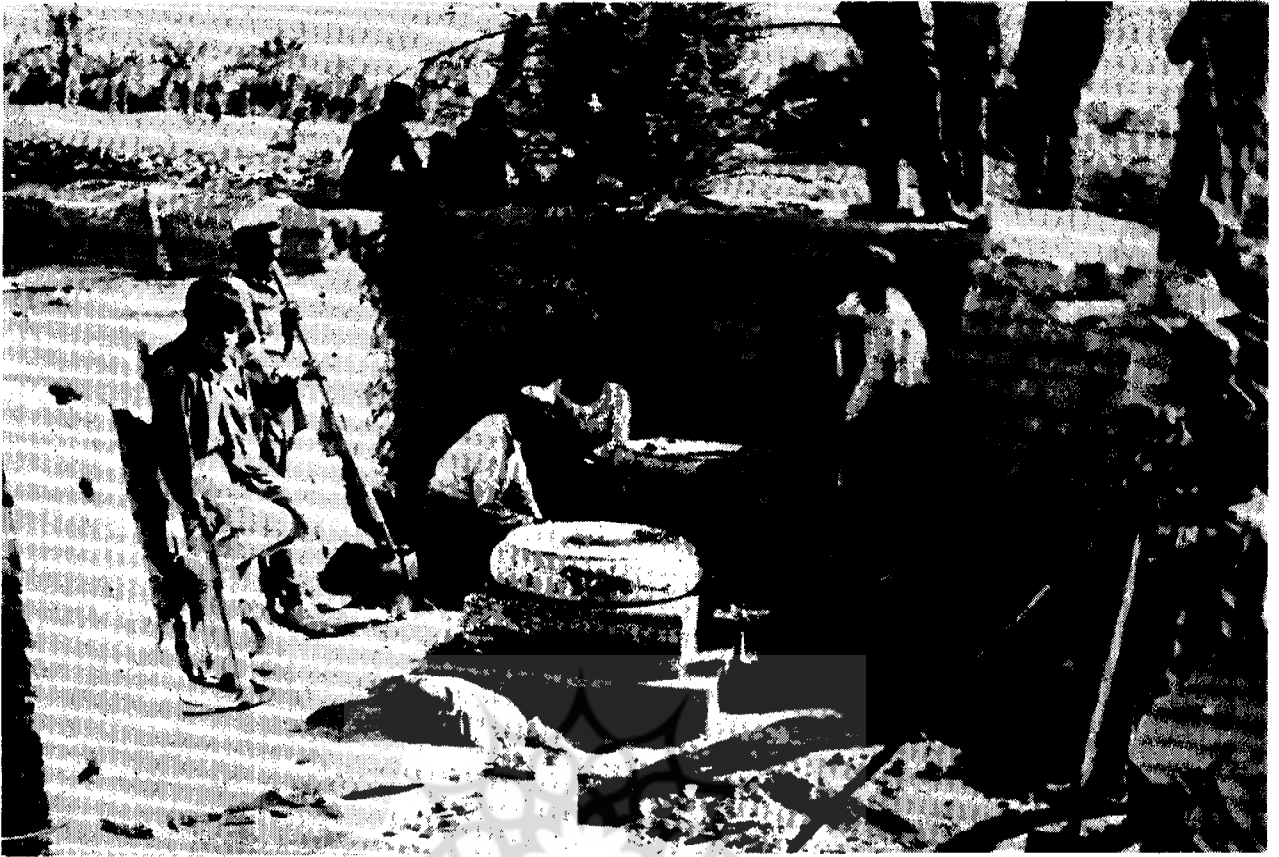
منظره ته ستونهای مکشوفه درموقع حفاری
