قلعه باستانی ایزدخواست

و

آثار تاریخی آن

پرویز ورجاوند

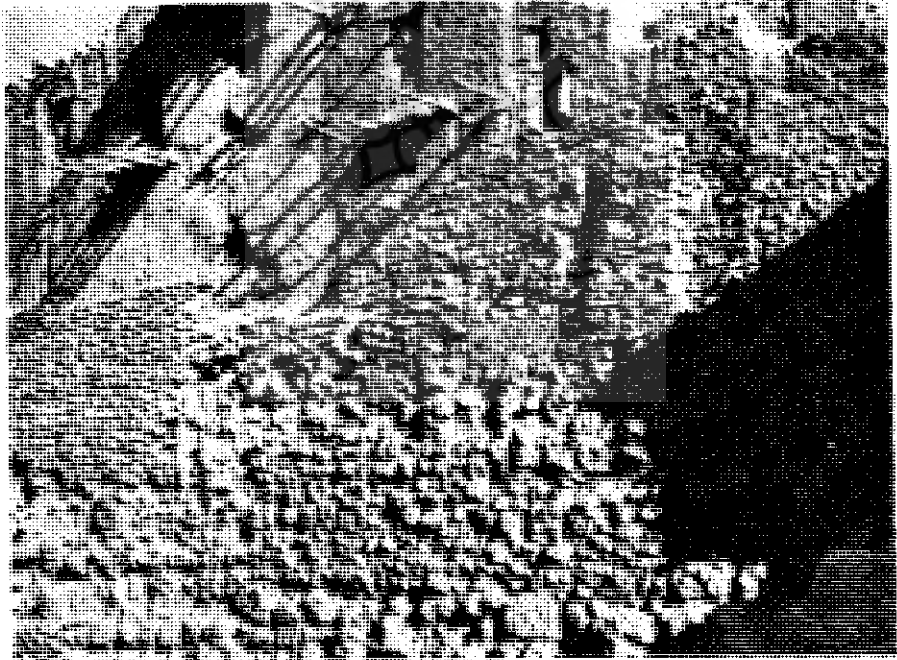
تصویر ۲ - عکس دیگری از دیوار سازی قلعه ایزدخواست. در این بنا شیوه بنایی و دیوار سازی سنگی خاص دوران ساسانی مشاهده میشود (عکس از نگارنده)

برای بنای قلعه و دیوارهای جانبی آن، در محلی که طبقات صخره استحکام کافی نداشته است، اقدام به ساختن پایه‌های سنگی بکمک سنگ لاشه و سنگ لایه و سنگهای چهار گوش بادبر شده است.

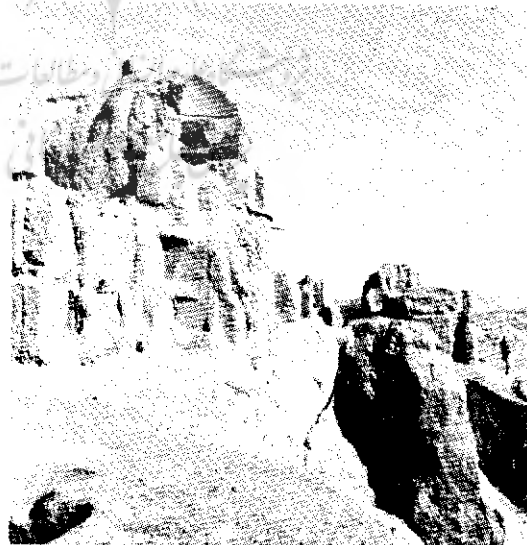
تصویر ۴ - تصویر چهار طاقی آتشگاه ایزدخواست که بمسجد تبدیل گشته است. در این تصویر نیمی از گنبد چهار طاقی که بر جا مانده دیده میشود. (عکس از نگارنده)

هماکنون در قسمت ورودی ، در قوس بزرگ دهانه چهارطاقی آجرهای بزرگ عهد ساسانی دیده میشود . همچنین از خارج بنا نیمی از گنبد و غلامگردش پیرامون چهارطاقی نیز مشاهده میگردد باید دانست که در چند سال پیش قسمتی از بدنه شرقی صخره فرو میریزد که در نتیجه دیوار شرقی مسجد یا چهارطاقی نیز خراب میشود و آنرا دوباره برپا میکنند .

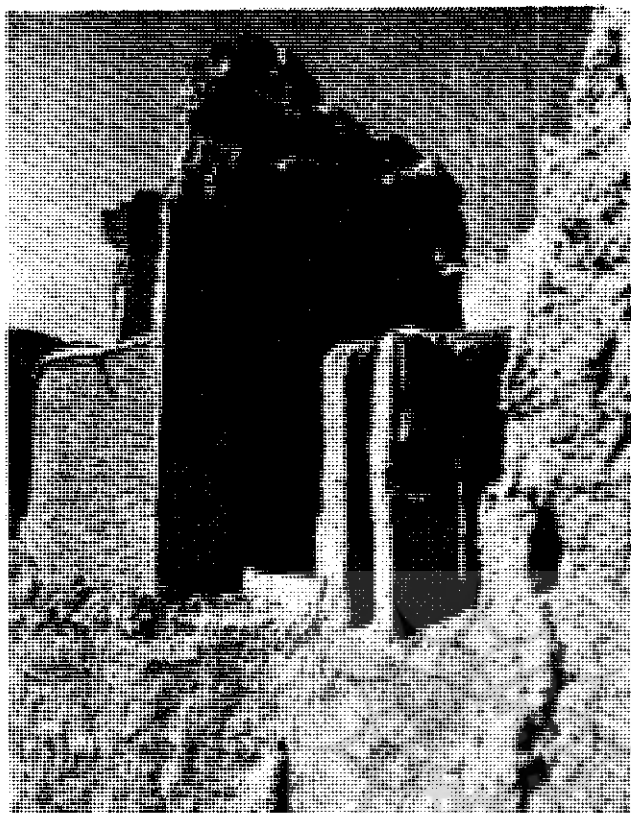
تصویر ۵ - این تصویر ورودی چهارطاقی و مسجد کثونی و قسمتی از دیوار شرقی آنرا که پس از ریزش بدنه صخره در چند سال پیش دوباره سازی شده است نشان میدهد.

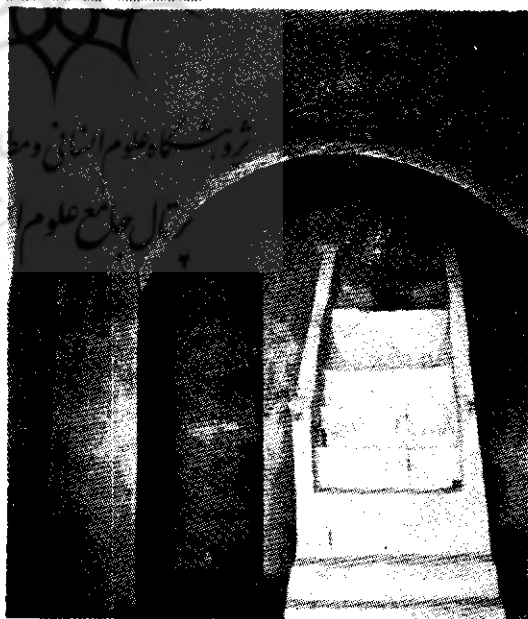
تصویر ۶ - تصویری از داخل چهارطاقی پس از تبدیل آن بمسجد. چنانکه مشاهده می شود در زیر گنبد اصلی چهارطاقی، پوشش کم خیزی را برپا کرده اند و سپس در ضخامت دیوار جنوبی چهارطاقی بعد از بستن طاقنمای میانی آن، محرابی ساده ایجاد کرده اند و بالاخره منبری در کنار آن ساخته اند. (عکس از نگارنده)

محل چهارطاقی در جانب شرقی قلعه و در کنار صخره واقع است . برای تبدیل آن به مسجد سه‌دهانه شرقی ، جنوبی و غربی را بسته‌اند و دهانه شمالی را بصورت ورودی مسجد باقی گذارده‌اند و در نتیجه اطاق چهار گوشه بوجود آمده که طول هر ضلع آن پنج متر است . از طرف دیگر برای آنکه داخل بنا فضائی مناسب با محل مسجد پیدا کند زیر پوشش گنبدی شکل چهارطاقی ، پوشش قوسی شکل کوتاهتری زده‌اند تا مسجد محقر سقفی متناسب با ابعاد خود داشته باشد و بالاخره در گوشه دیوار جنوبی ، در ضخامت جرز چهارطاقی ، محرابی کم عمق جاسازی کرده‌اند .

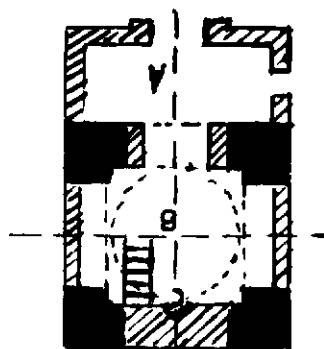
تصویر ۷ - نقشه چهار
 طاقی ایزد خواست که به
 مسجد تبدیل یافته است :
 A - حیاط - B. گنبد - C.
 محراب

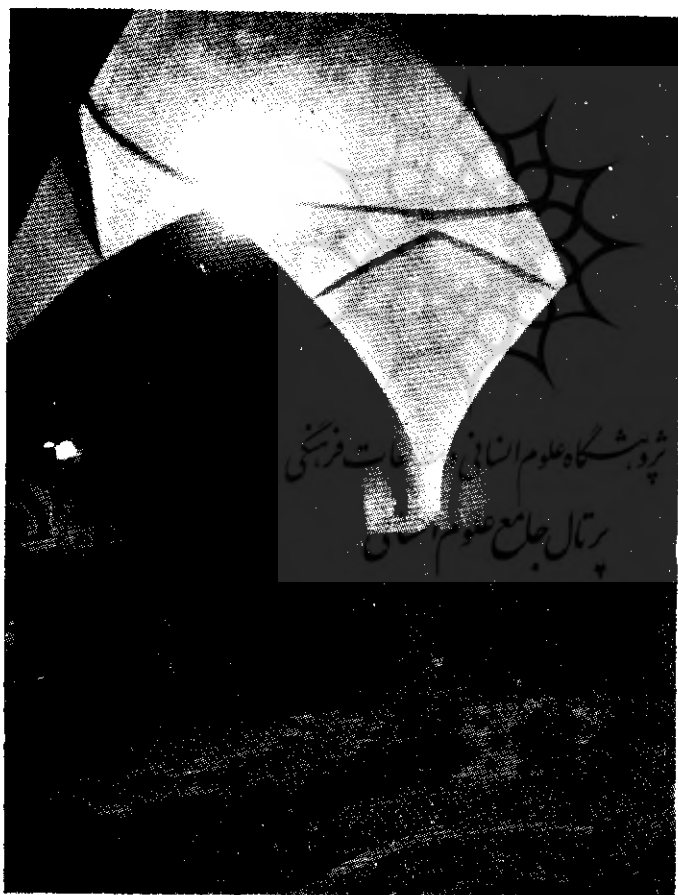
تصویر ۸ - این تصویری
 است از فضای داخل
 سرپینه حمام قلعه ایزد
 خواست. (عکس از نگارنده)

سر بینه : سر بینه حمام قلعه ایزد خواست که مدتها است متروک گشته دارای طرح چهار گوش است و در چهار جانب آن چهار شاه نشین برای محل رخت کن وجود دارد که از محوطه وسط سر بینه حدود ۰۴ سانتیمتر بلندتر میباشد . زیر شاه نشین‌ها دورتا دور محل‌هائی برای قرار

دادن کفش و پاپوش قرارداد. نظیر آنچه که در اکثر حمامهای دوره-های صفویه و قاجاریه مشاهده میشود. در چهار گوشه محوطه وسط سربینه و روی کنج‌های جلوی شاه‌نشین‌ها چهارستون سنگی هشت ضلعی قرارداد که بکمک آنها پوشش قوسی شکل سربینه با انجام رسیده است. در وسط محوطه سربینه نیز حوض کوچکی قرارداد.

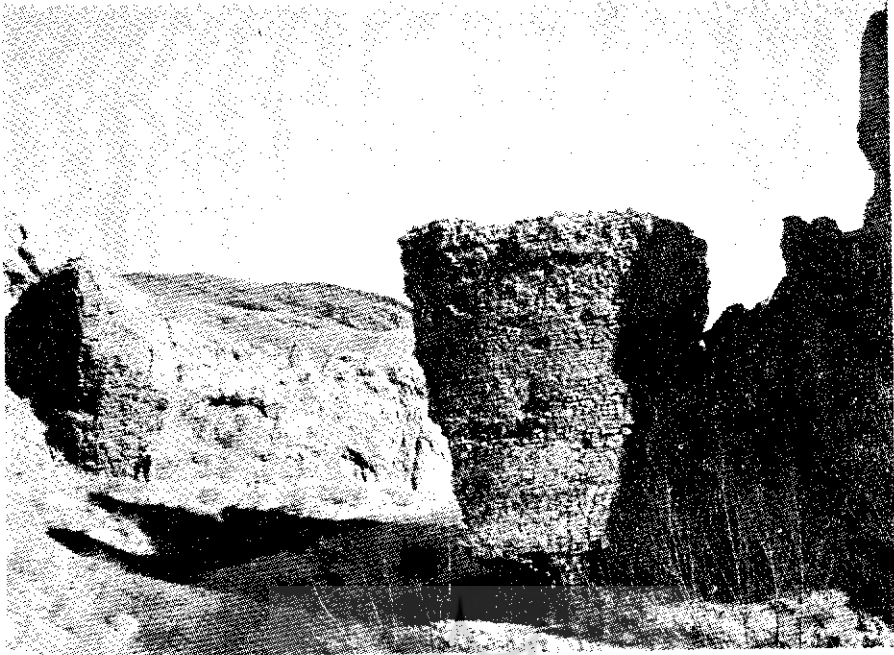
تصویر ۹- تصویری از رودخانه ایزدخواست و سد سربند که قسمت میانی آن فروریخته و از بین رفته و تنها دو بخشی که بیرون از رودخانه بوده و فشار کمتری بآن وارد میشده برپا مانده است.

در این محل است که ما به اثر جالبی برخورد میکنیم، این اثر عبارتست از ویرانه یک سد سنگی عظیم که طول آن حدود ۶۵ متر و ضخامت آن نزدیک به شش متر است. از ویژه گیهای عمده این سد و آب بند حالت قوسی شکل آنست که دارای ارزش و اهمیت فراوان است. زیرا میدانیم که با ایجاد انحناء در دیوار سد بقدرت مقاومت آن افزوده میشود. این امری است که از قرن هجدهم در اروپا بآن پی برده شده و در اغلب سدهای بزرگ بکار گرفته شده است. در حالیکه سابقه این امر در ایران دست کم به حدود ۱۰۰۰ سال پیش میرسد که از نمونه‌های شناخته شده و معروف آن میتوان سد قوسی «کیار» واقع بین قم و کاشان و دیگری «سد شرق» در کلات نادری^۱ را یاد کرد.

بنا بر این سد سربند ایزدخواست را میتوان سومین نمونه از نوع سدهای قوسی ایران بشمار آورد. چنانکه در تصویرهای مربوط باین اثر دیده میشود، قسمت میانی سد که محل دریچه، پلکان مارپیچ و سرریز نیز در آن قرار داشته، بکلی از میان رفته است. و از طرف دیگر قسمتی از بالای دیوارهای باقیمانده نیز فرو ریخته است، از اینرو چنانکه باید امکان توضیح بیشتر درباره شکل سد میر نیست.

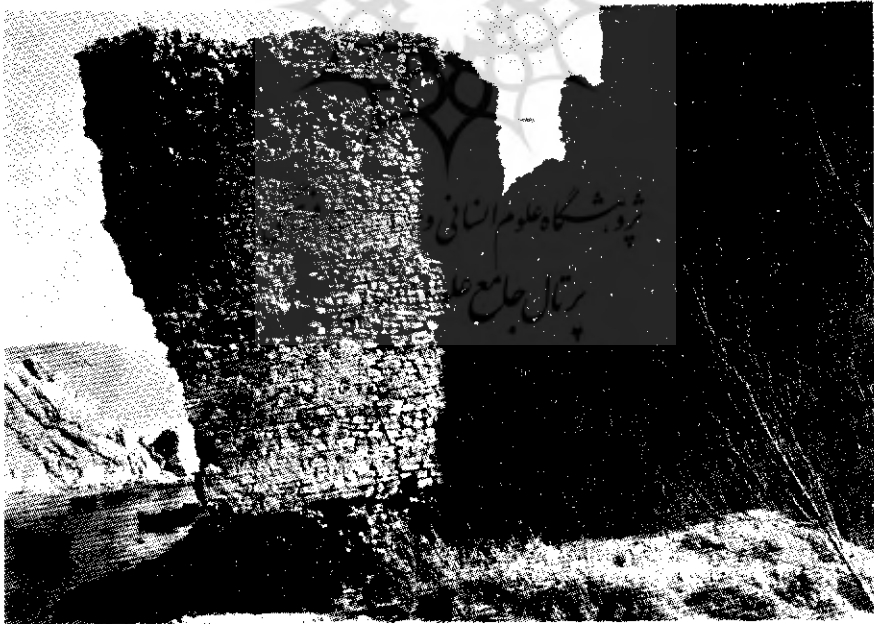
تصویر ۱۰- در این تصویر دیواره باقیمانده سمت راست سد سربند ایزدخواست دیده میشود در این تصویر شیوه بنائی و نحوه ساختمان دیواره سد بهتر دیده میشود. (عکس از نگارنده)

مصالحی که در بنای این سد بکار گرفته شده عبارتست از سنگ لاشه کوه و ملاط گچ و ساروج. در روکار دیواره سد از سنگهای تراشیده بصورت

چهار گوش و مستطیل استفاده شده است و سپس روی آنرا با ساروج اندود کرده‌اند تا بر مقاومت آن افزوده شود.

شیوه بنائی دیوار سازی سد و پوشش مورد بحث آن، به گونه‌ای چشم‌گیر شبیه کارهای بنائی دوره ساسانی است.
